ANFUS – Scuola FUSPA – Raccolta fotografica impianti fumari italiani

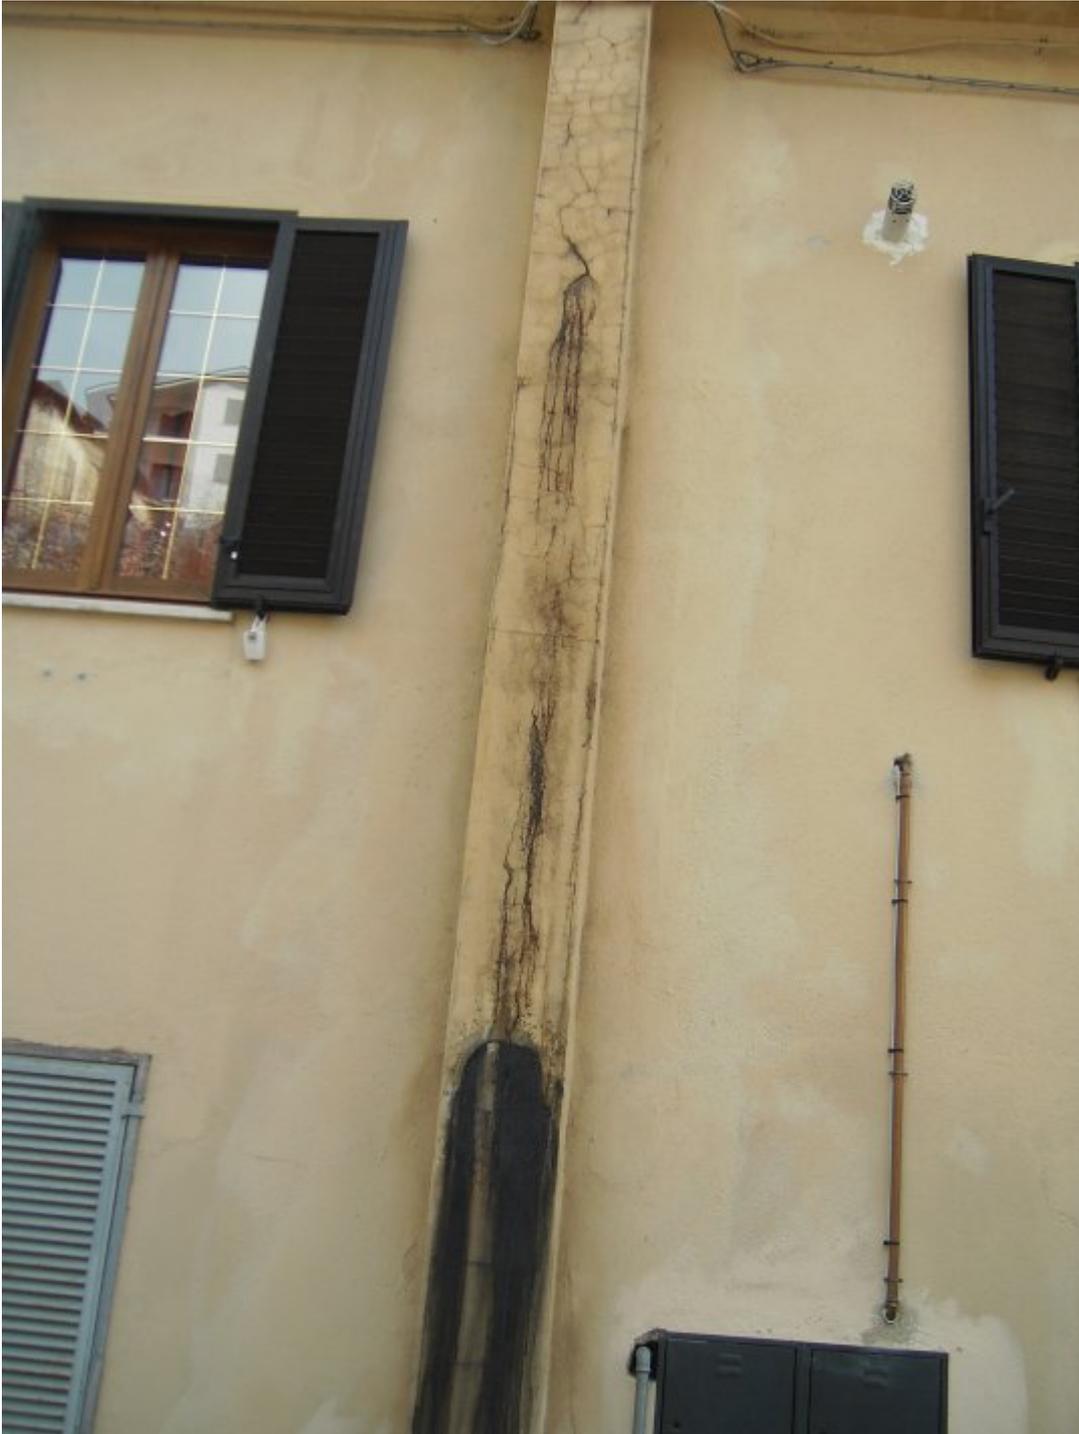
001

Castel del Monte (AQ): Forse non si capisce bene, la macchia più scura alla base è tutto catrame fuoriuscito dalle crepe della canna

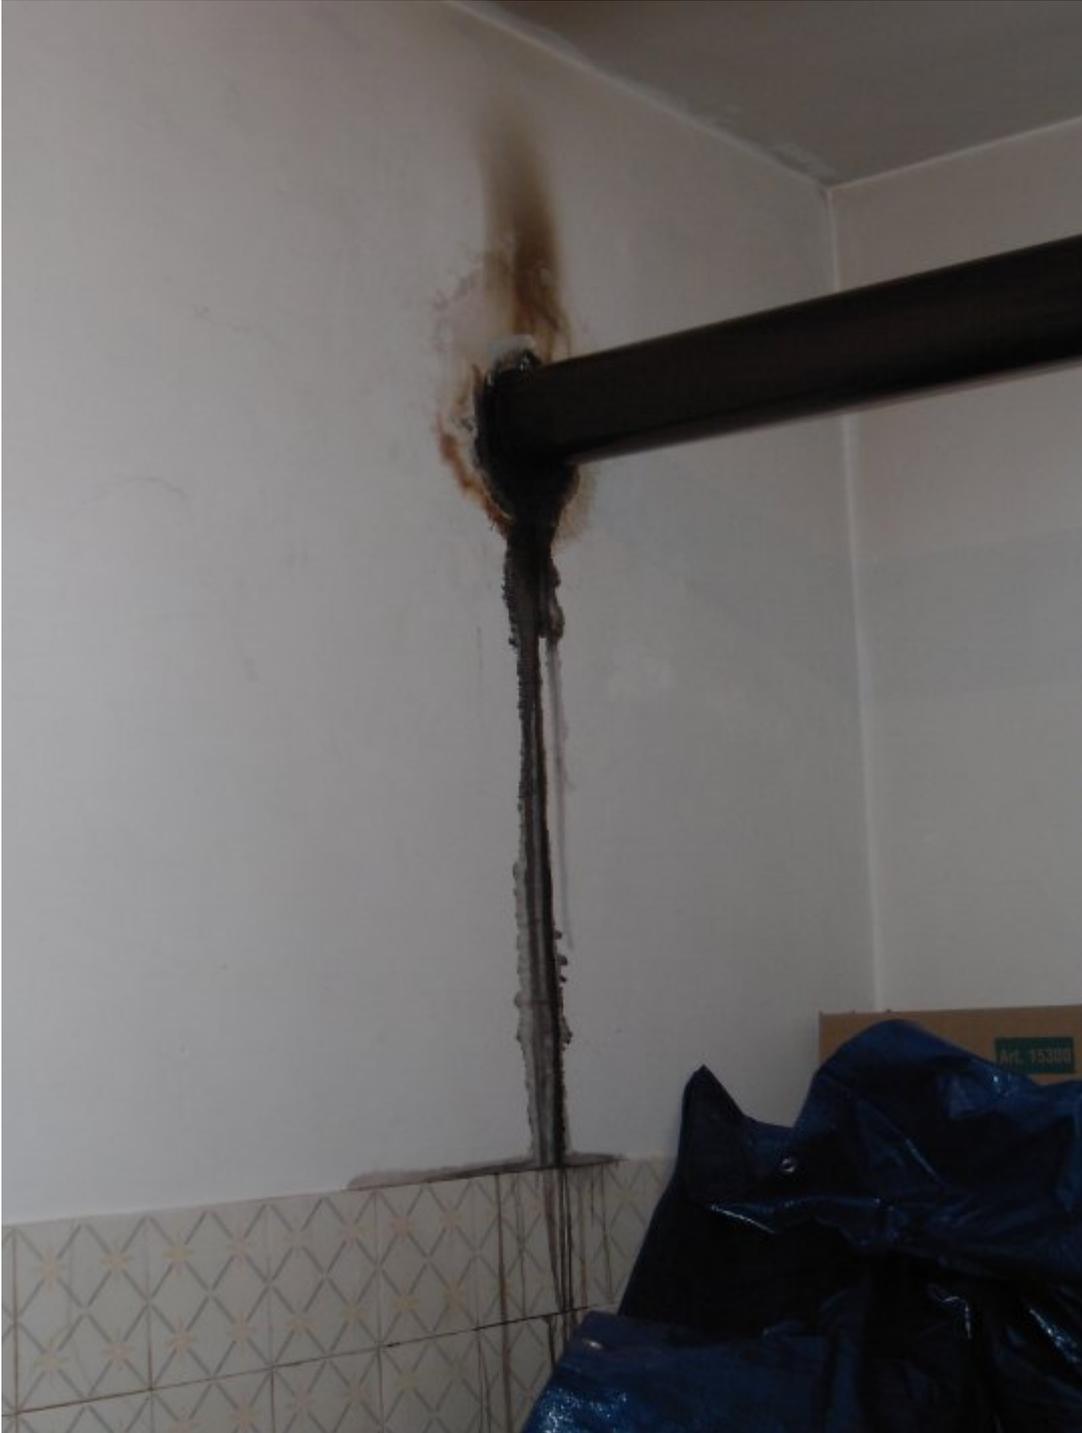
002

Ma quando inizia la colata lavica sul muro, la gente non capisce che effettivamente ci deve essere qualcosa che non v`a?

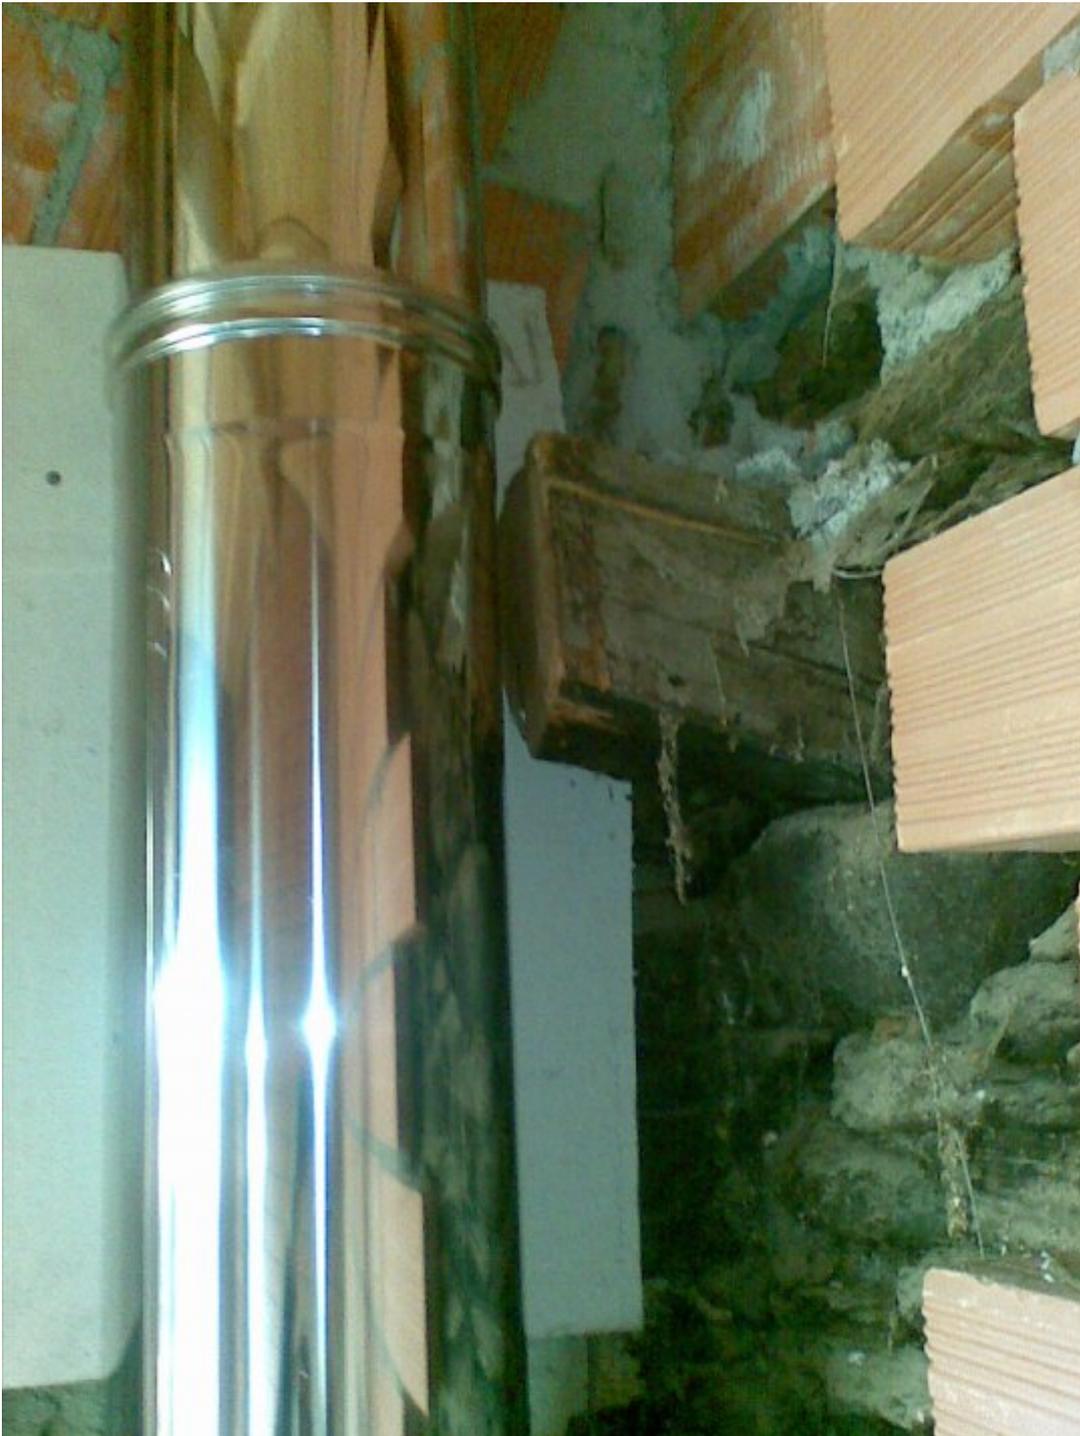
003

Bibiana (TO): avete presente la rubrica della settimana enigmistica "le ultime parole famose"? Ieri in cantiere ho visto il tubo monoparete vicino a un trave in legno e ho detto all'idraulico (molto giovane) "Lo sai vero che li ci devi mettere dell'isolante?" . . .oggi l'ho trovato così!!!

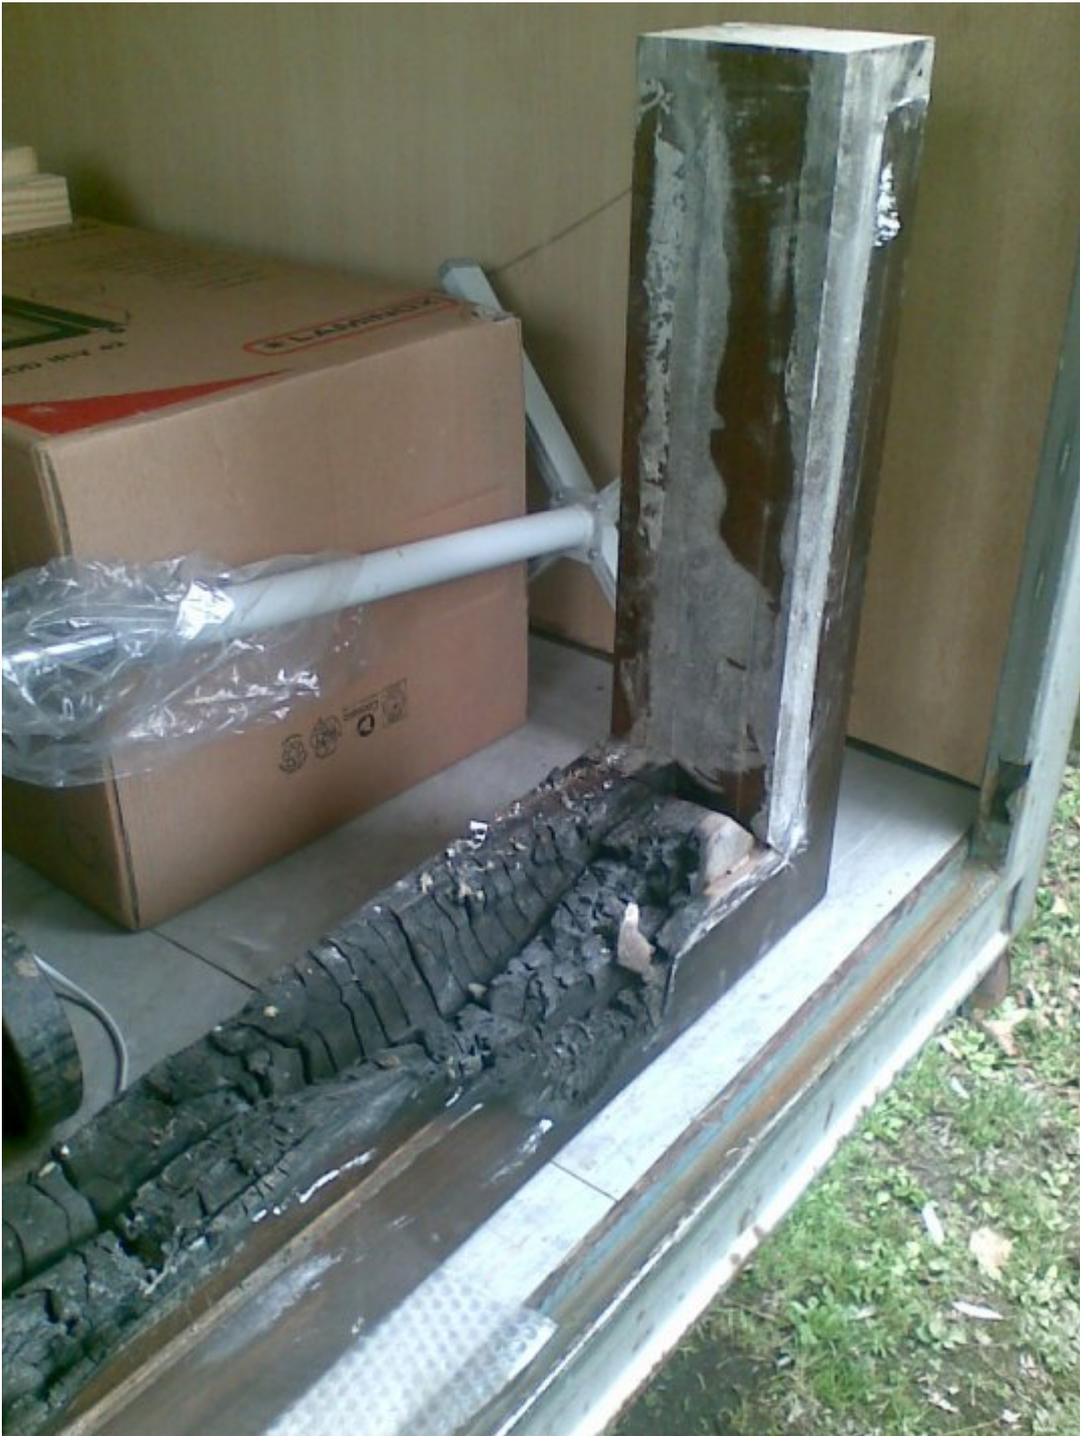
004

Bricherasio (TO) - caminetto in funzione dal 2003: ecco cosa succede se l'interno della cappa non è ben isolato (in questo caso in realtà era isolato, ma l'isolamento era stato danneggiato durante un altro intervento)

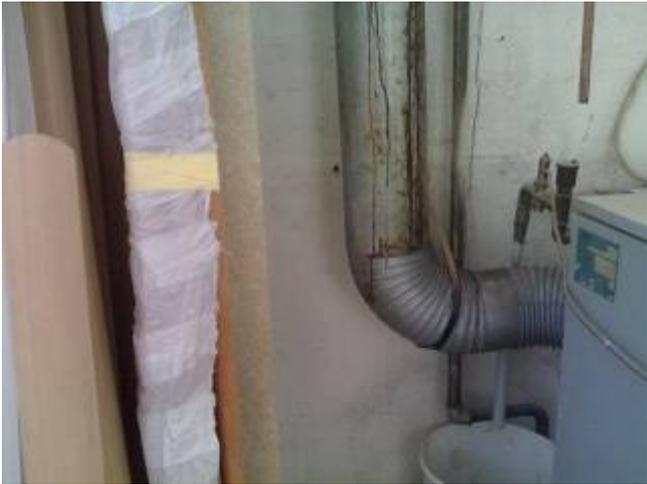
005

Lodi :notare la legna a poche centimetri dalla canna, monoparete. e di legna non ce n'è poca in una FALEGNAMERIA.

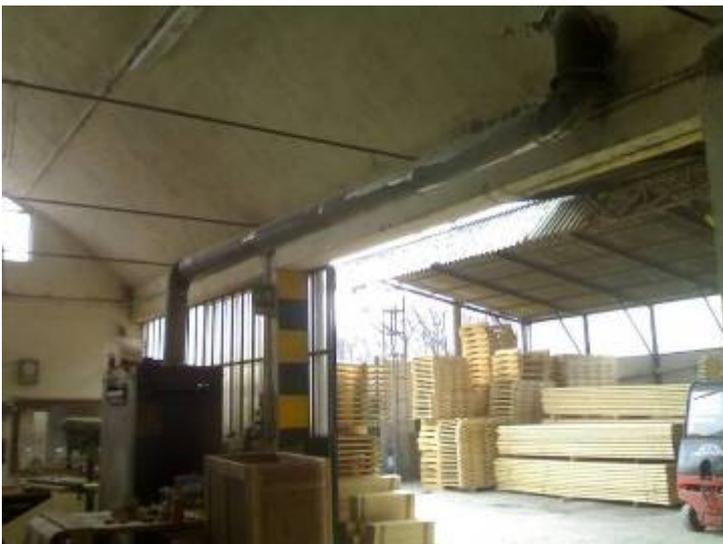
006

Lodi: "eh ma prima la stufa era dall'altro lato, sotto l'imbocco!" ma perchè non è rimasta li?!

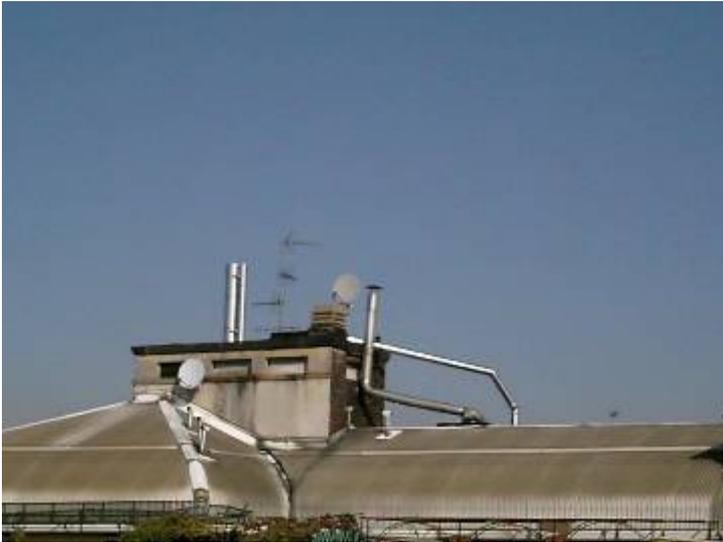
007

NOTARE LA MODALITÀ ANTIVENTO DELLA CANNA F. PIEGATA VERSO SX CHE SI INNESTA NEL COMIGLIOLO IN MURATURA (FANIENTE CHE APPOGGIA SUL FOGLIO IN CATRAME)

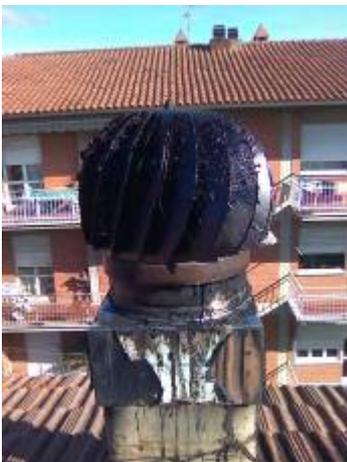
008

Un po di creosoto su una maledetta "palla rotante". Della serie Goldrake mi fa un baffo! Ah, no, lui aveva le lame rotanti..

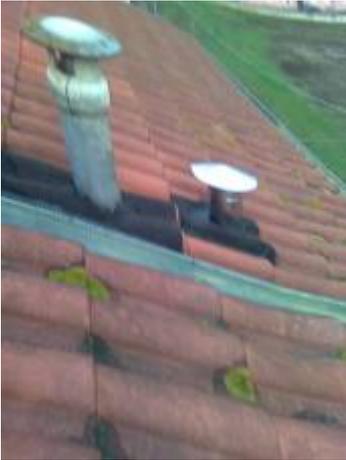
009

Piemonte TO Due caldaie a gas....Che cos'è la zona di reflusso che non mi ricordo?

Da notare che siamo quasi in gronda e alle spalle abbiamo una falda di 7-6 metri almeno.

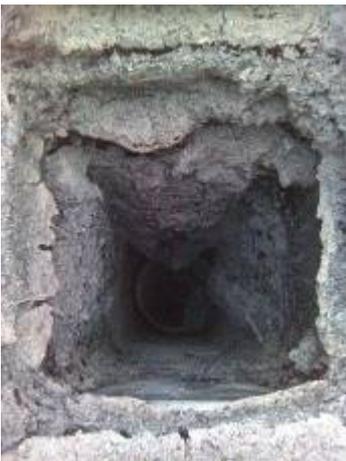
010

Ma..lo puliamo tutti gli anni...

Il problema è un altro: canna in acciaio infilata a caso senza flangiare le estremità con conseguente richiamo di aria fredda dall'intercapedine. Fredda si fa per dire, infatti insieme all'aria viene richiamato pure del fumo.

Lamentano infatti cattivo odore da 3 anni, in pratica da sempre.

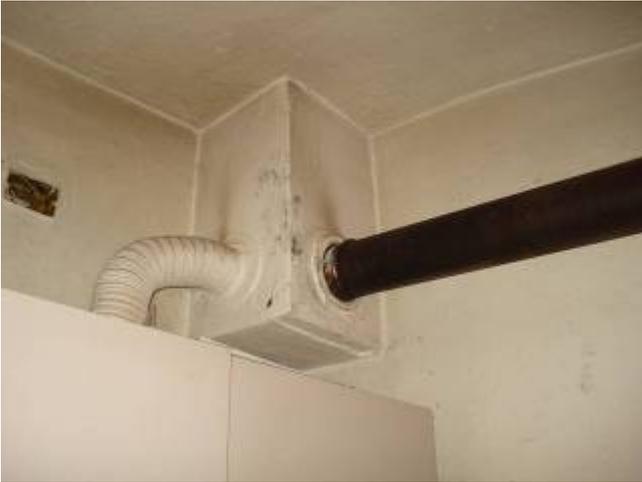
011

Castelletto d'Orba(AL) 12/2009 stufa a legna e cappa cucina.

"guardi che così non va bene, è pericoloso"

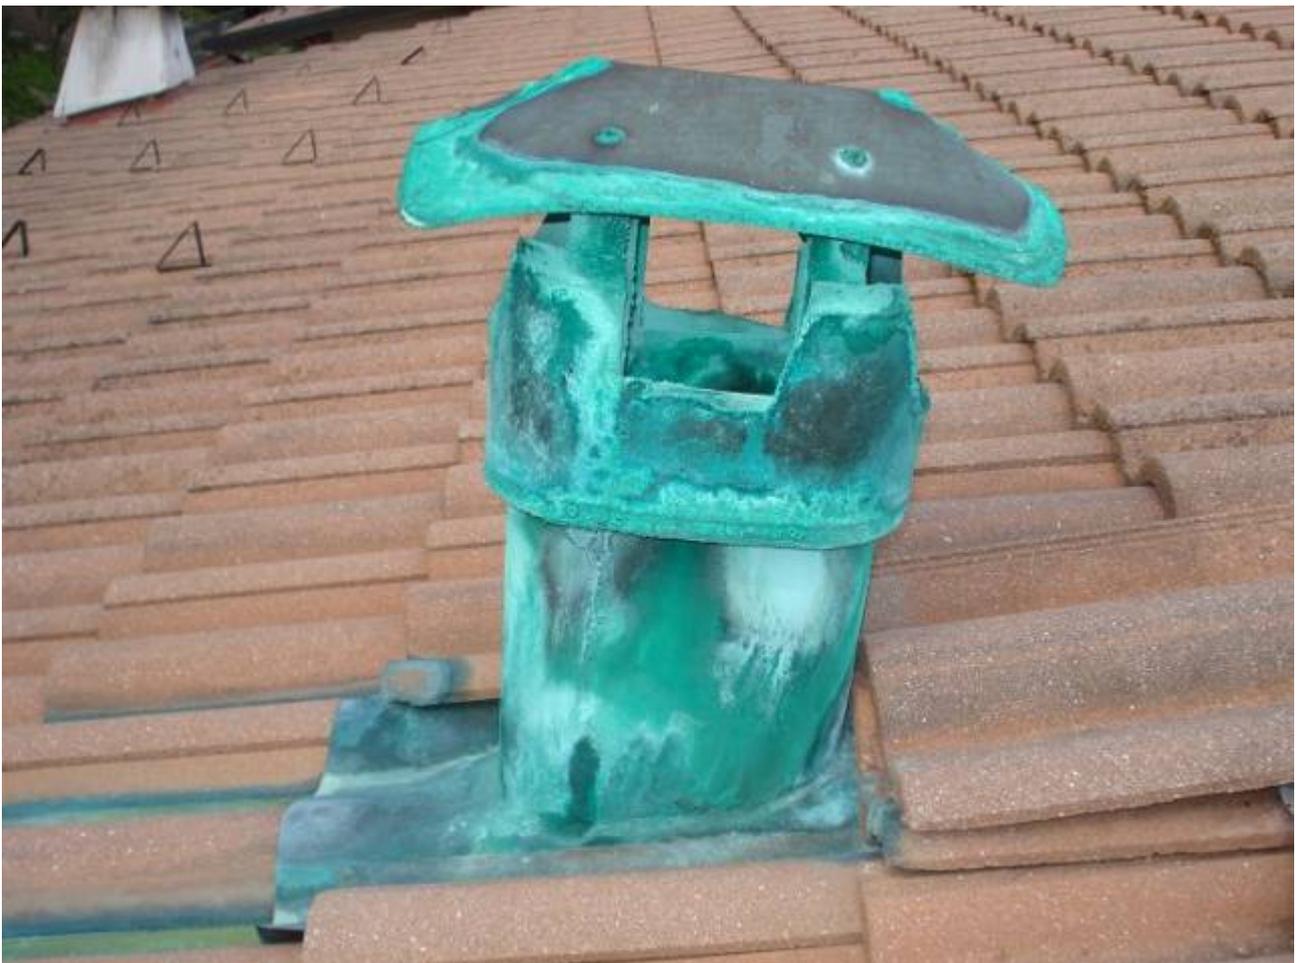
012

siamo in presenza condense acide? boh, sarà...

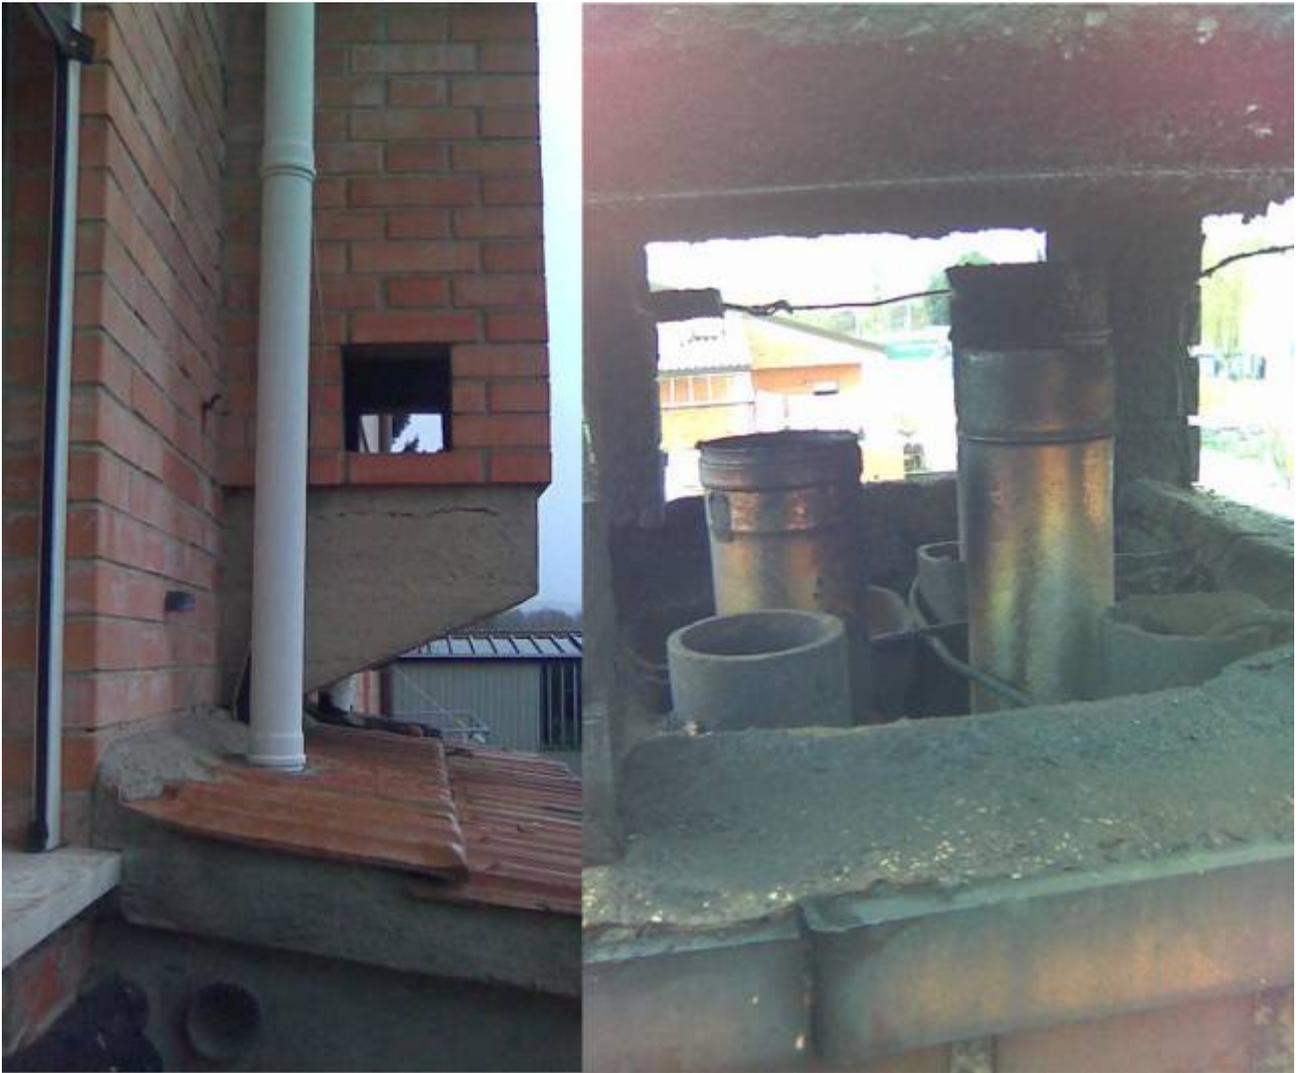
014

Serie di canne infilate con intercapedine ben "ventilata".

Notare (nella prima foto) le aperture che consentono all'aria fredda di passare indisturbata raffreddando le canne (foto 2).

Le due più piccole (100) sono collegate a stufe. Altre che non si vedono sono da 150 e collegate a caminetti...Stop

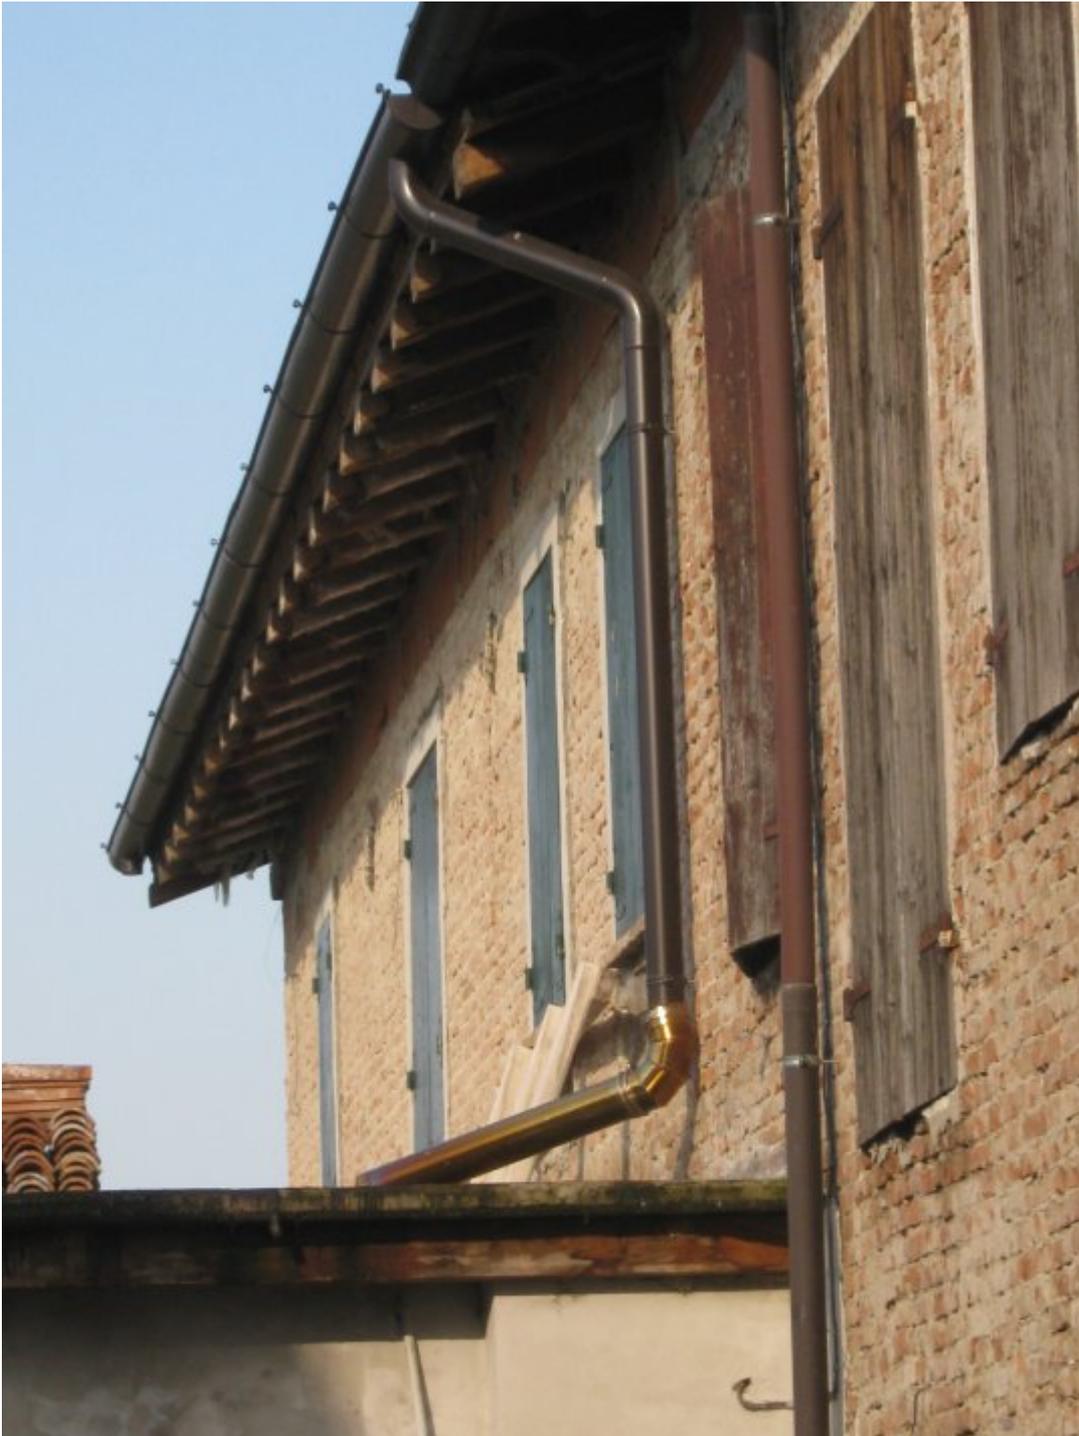
015

**il prolungamento dello scarico di gronda e non uno scarico camino.
ahahahahahaha! E di questo ne sono SICURISSIMO perchè so dov'è
l'impianto.**

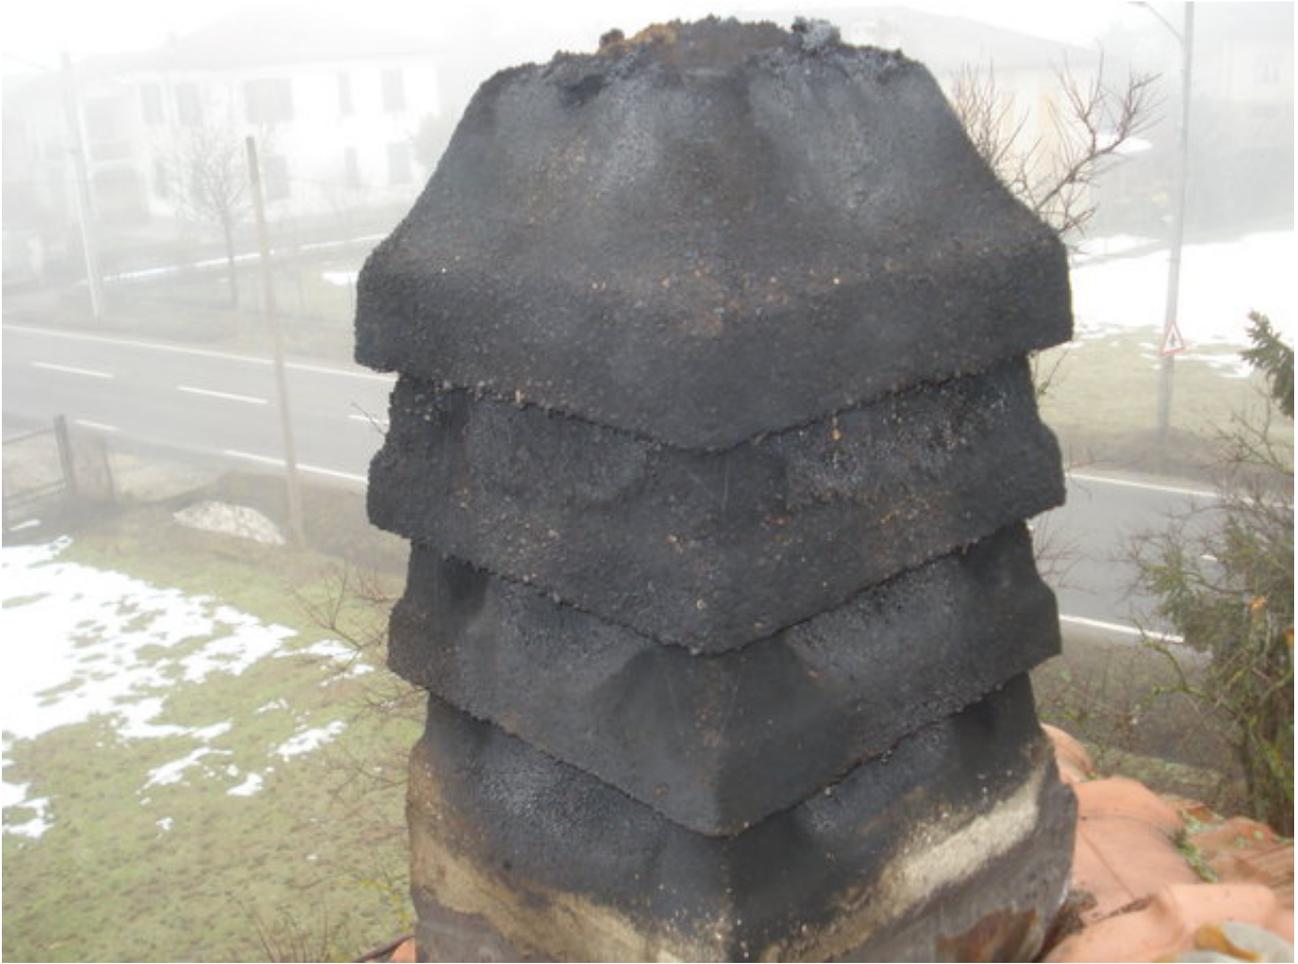
016
Vignole Borbera(AL).
Stufa a legna
il comignolo non ne poteva più

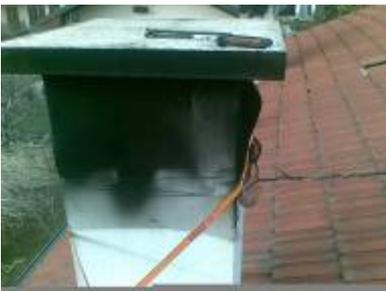
018

Luserna San Giovanni (TO): la canna fumaria della stufa a legna si è incendiata perchè è stata messa una rete per evitare uccellini e insetti, ma essendo troppo stretta si è intasata. La caldaia a gasolio che aveva un comignolo nelle stesse condizioni era già andata in blocco 4 volte

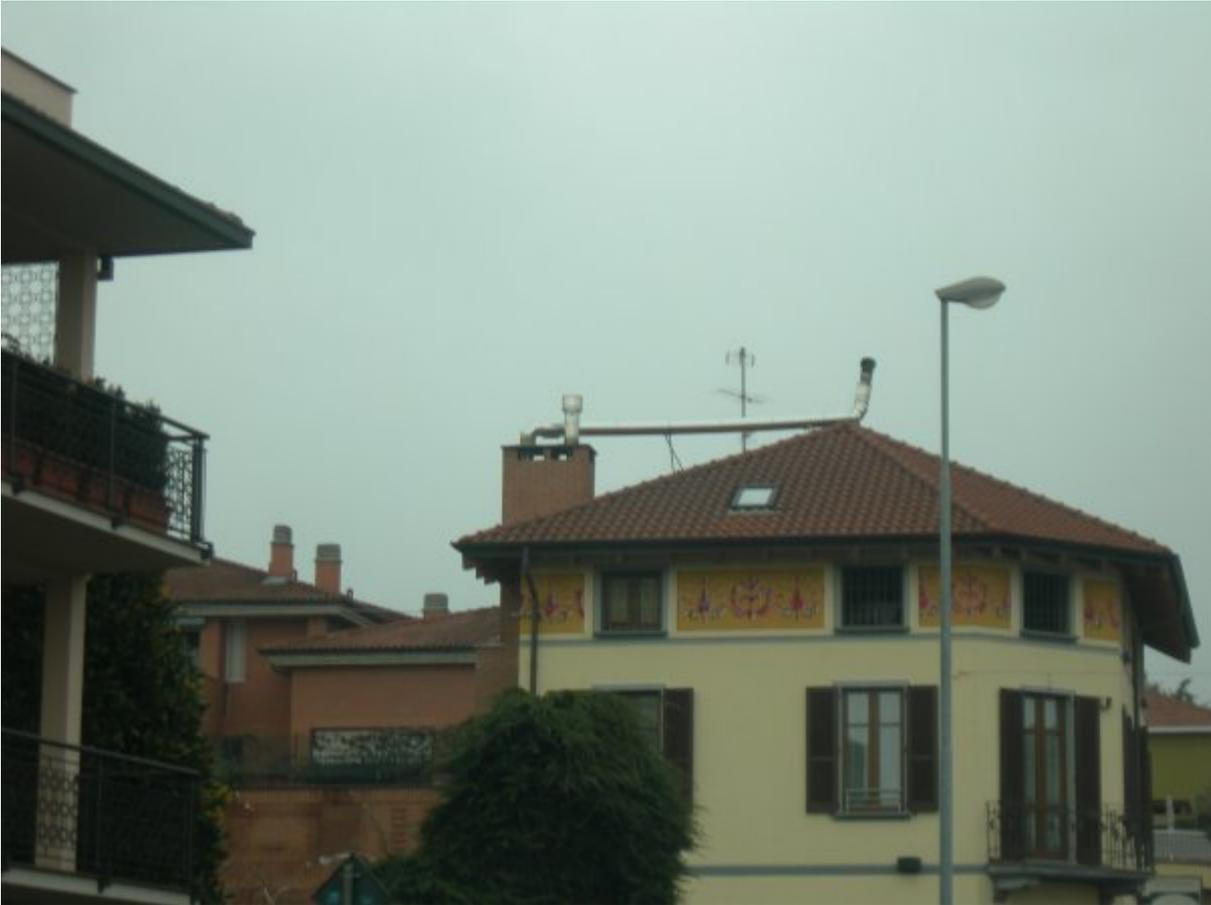
019

Qualcuno deve avergli detto che il torrino doveva essere 50cm sopra al colmo...

e lui sopra il colmo c'è andato!!!!

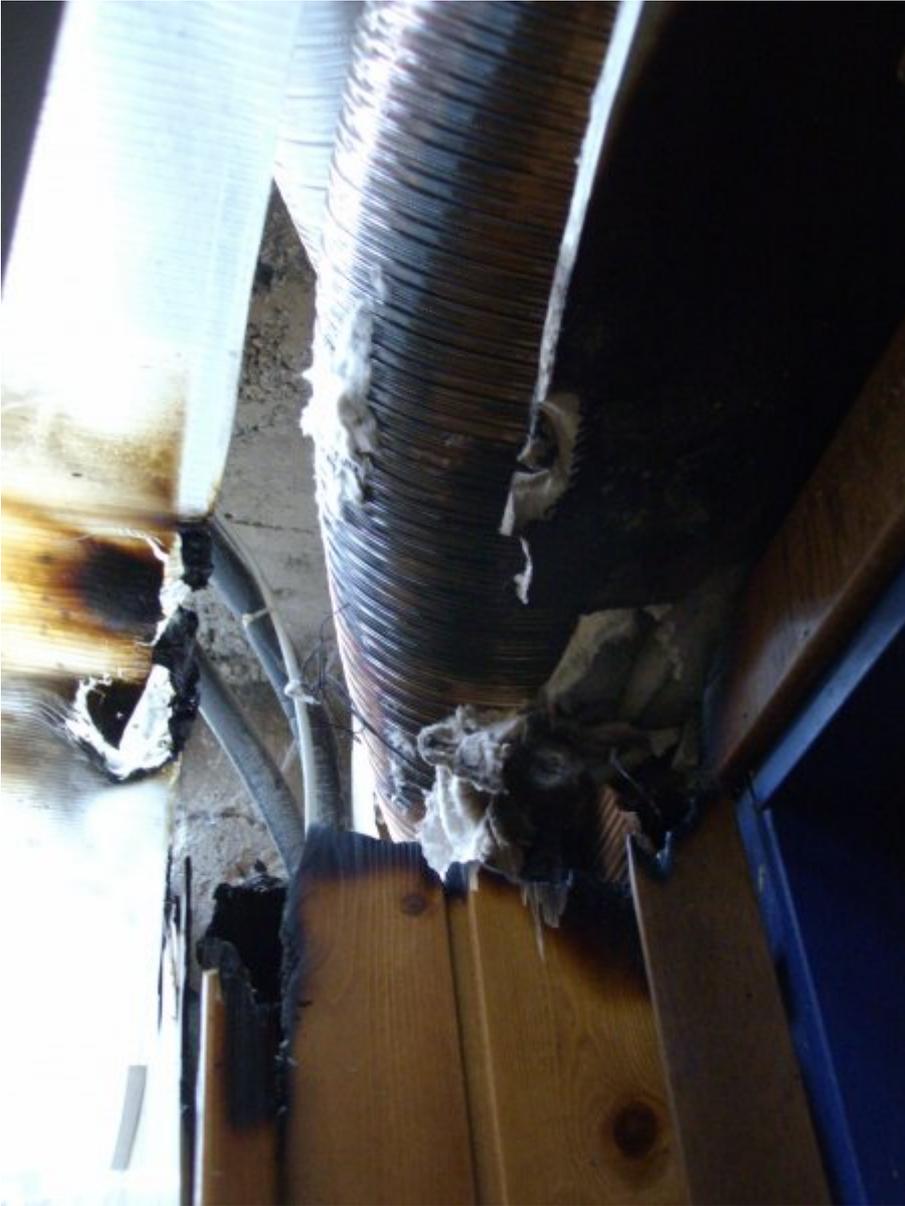
020

Lombardia (MI) per nascondere i passaggi ormai si adopera cartongesso oppure perlinato scusate lo dicono tutti che il perliato da una sensazione piu calorosa.

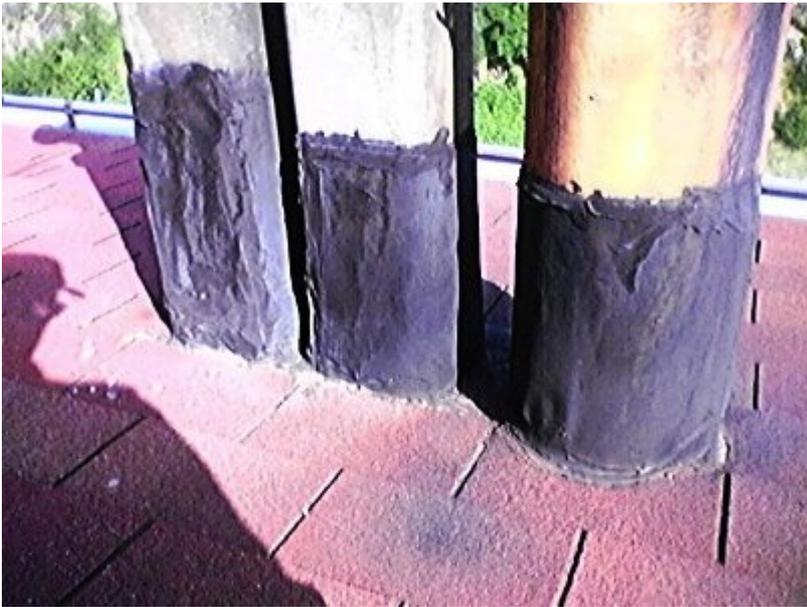
021

Apparecchi collegati 3 caminetti ,copertura tetto in catrame,canne in eternit,assenza del torrino

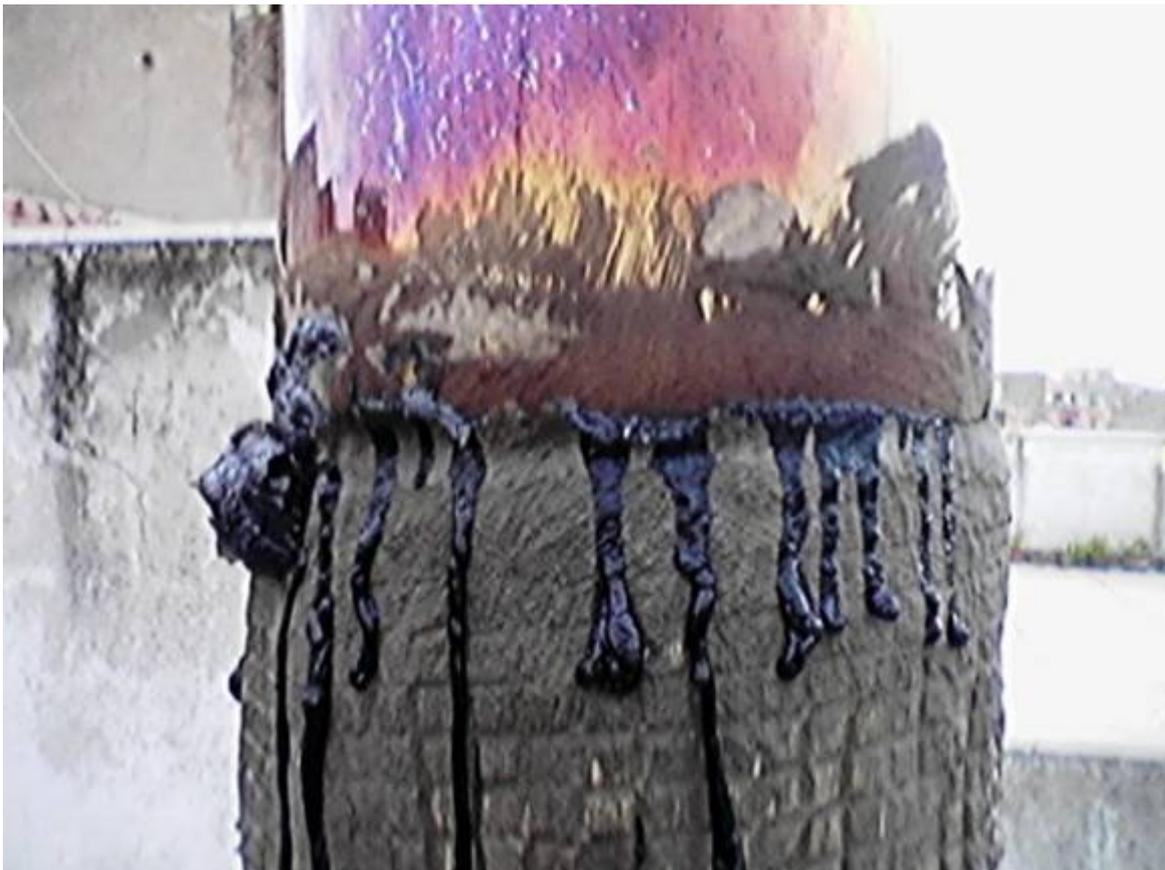
022

colore del KCA monoparete virato al viola per fuoco di fuliggine, colatuta dall'impermeabilizzazione per mancanza di coibenza, quindi KTO fuori norma che crea la diminuzione del tirraggio per effetto della diminuzione della temperatura fumi

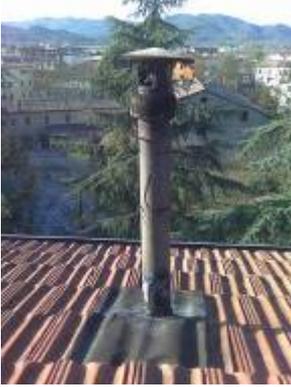
023

Canna fumaria sottodimensionata sez.100 per cucina economica realizzata con tubo da irrigazione

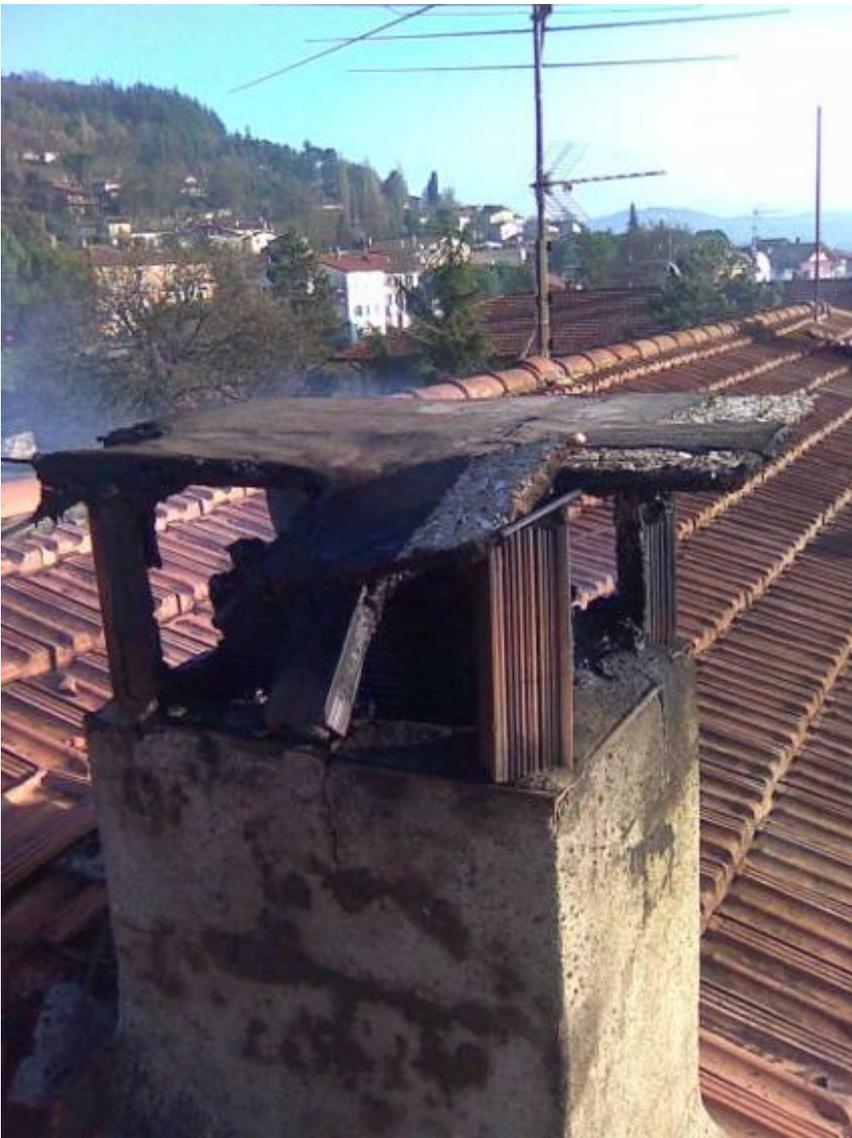
024

Era materiale cementizio. Evidentemente è stato tentato un salvataggio con guaina bituminosa....ma purtroppo..

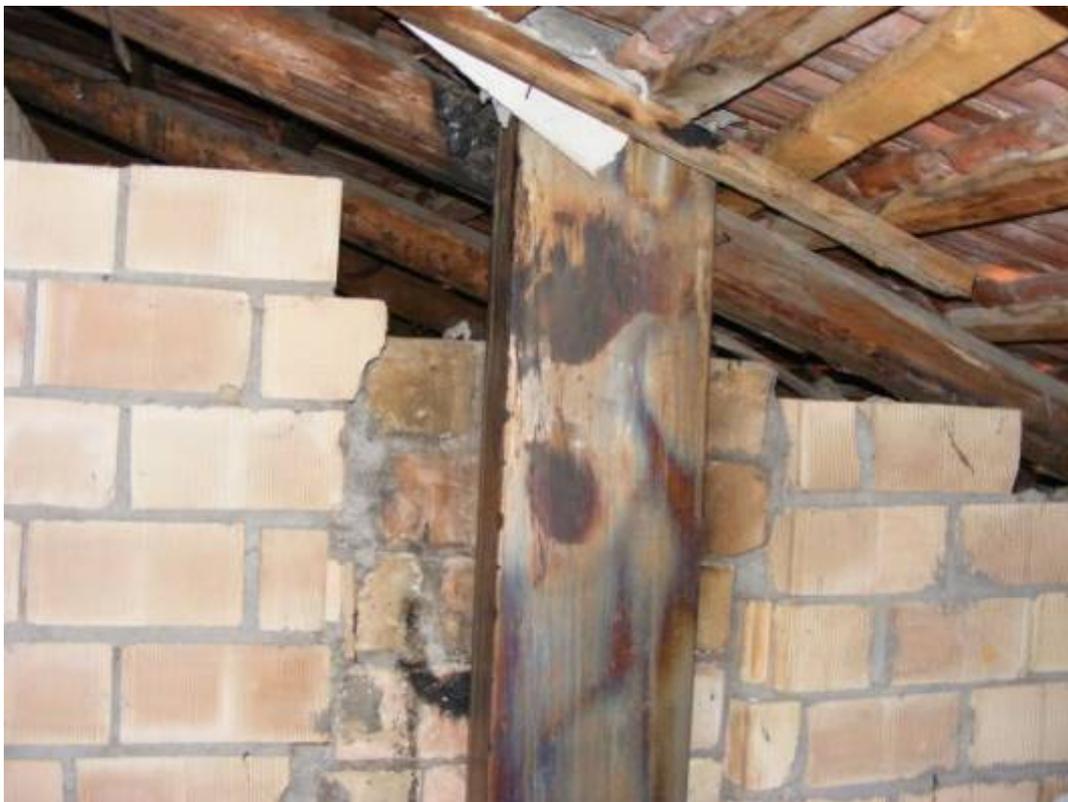
025

un normalissimo camino, 10 mt circa di altezza con questa canna in ferro. L'impianto, a detta della proprietaria, è stato fatto contestualmente alla costruzione dell'edificio. Se questo costruttore fa le case con la stessa passione, io scapperei...

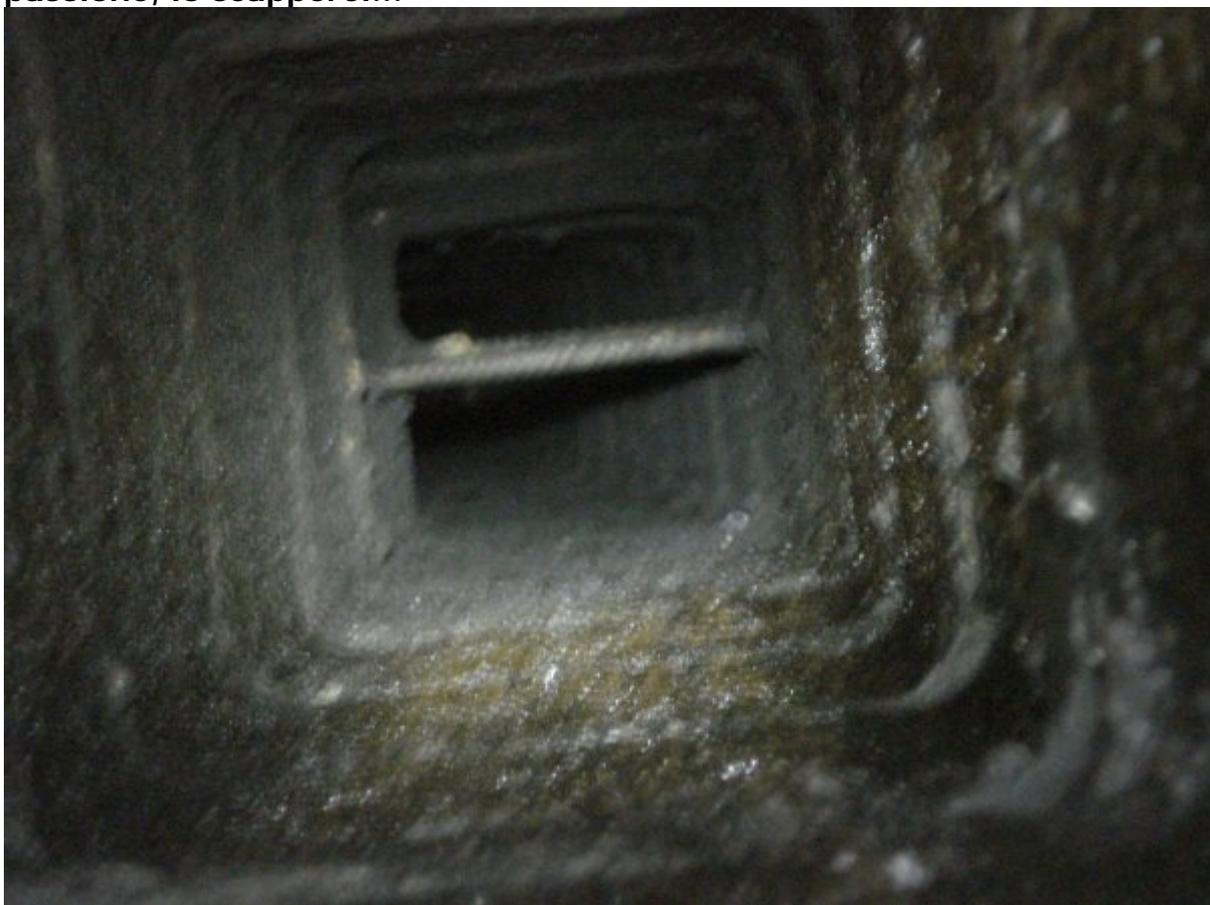
026

Molare (AL) gennaio 2010 Camino stappato

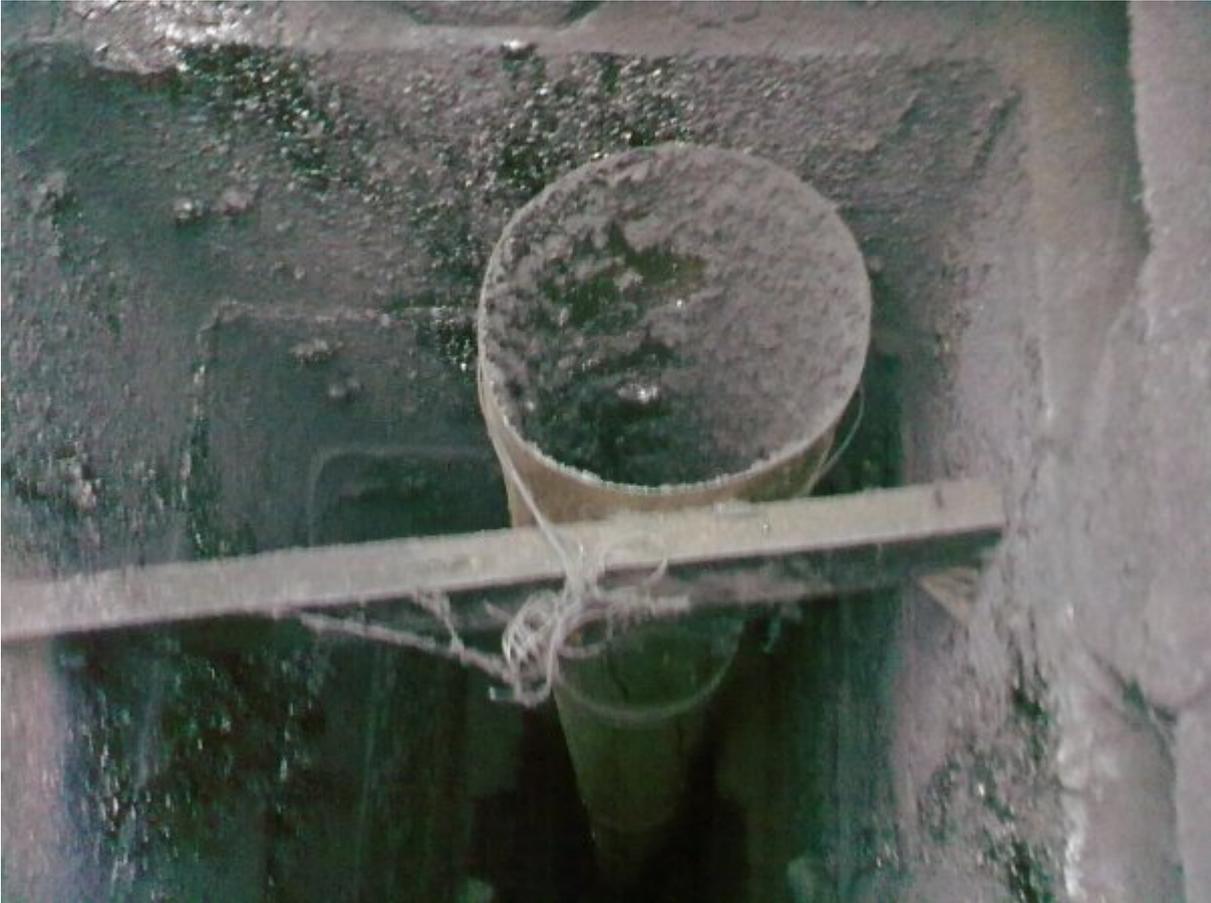
027

per sostenere,centrare,canna fumaria stufa a legna cosa c'è di meglio di un bel pezzo di legno stagionato
