ANFUS – Scuola FUSPA – Raccolta fotografica impianti fumari italiani

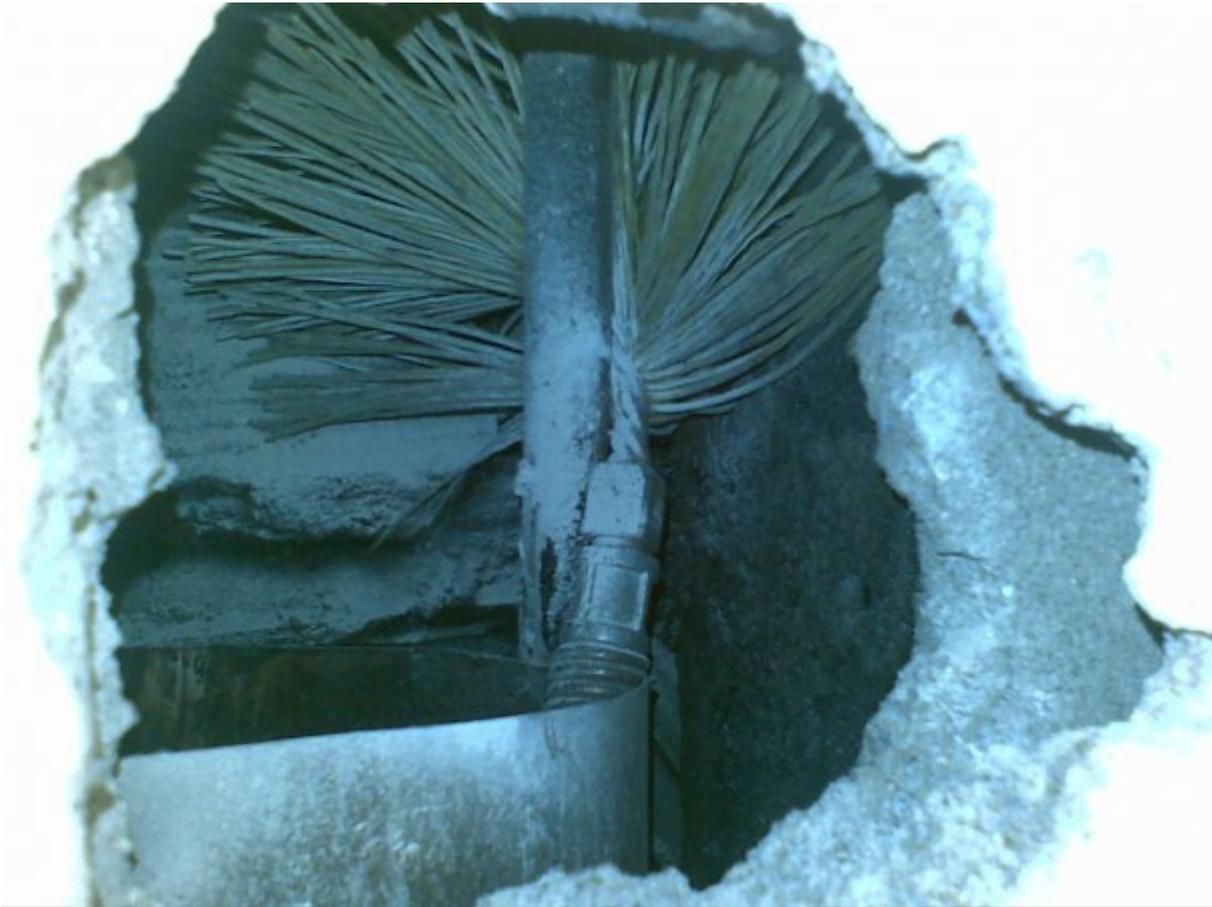
028

Cavour (TO) caldaia a legna: il vaso di espansione dev'essere nel punto più alto dell'impianto e qual'è il modo più semplice per raggiungerlo? ovviamente passare con un tubo dentro la canna fumaria! (l'ho scoperto per caso perchè mi si è incastrato lo scovolo)

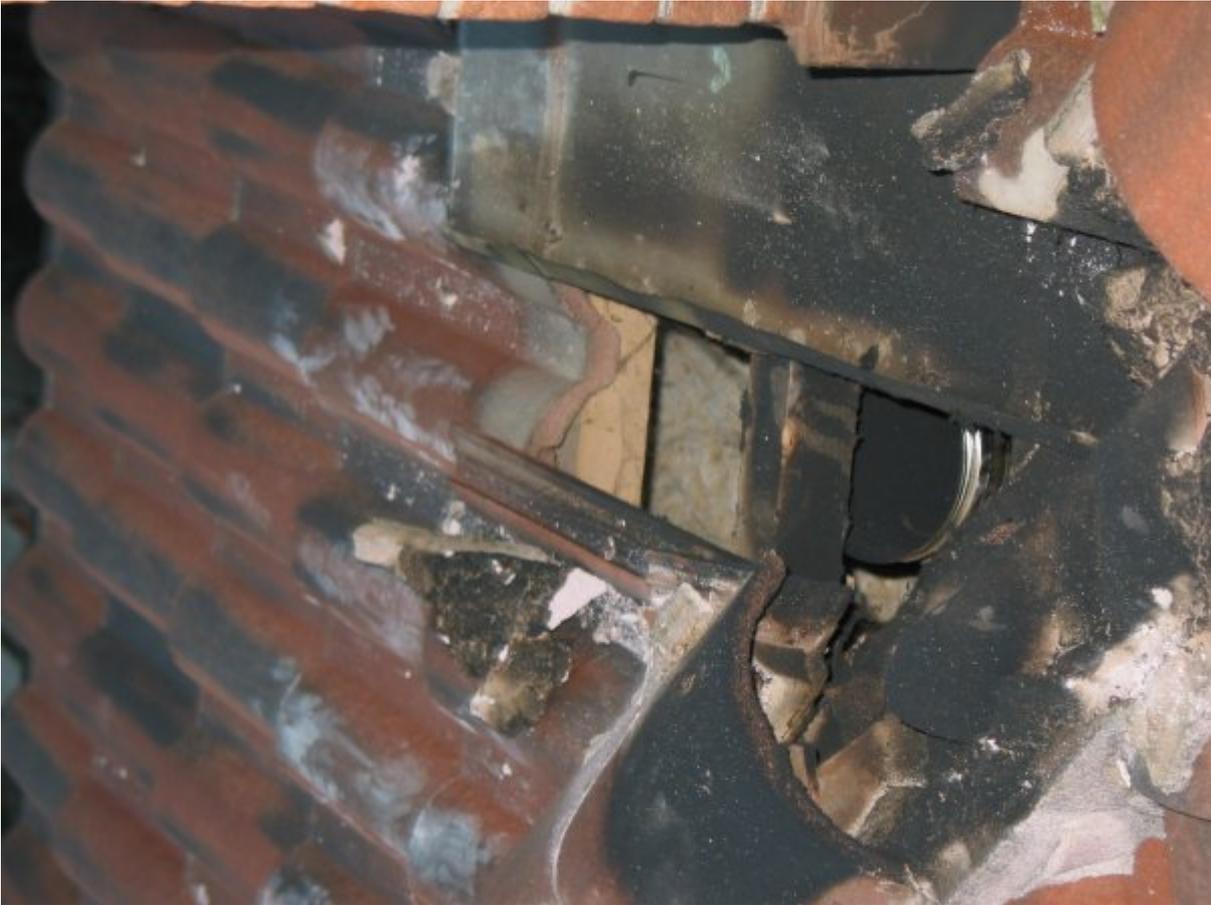
029

tubo in acciaio senza indicazione di resistenza a temperature, condensa, etc etc.....privo di isolamento che sfocia e quindi termina a filo con l' orditura della copertura..."alla piemontese".....

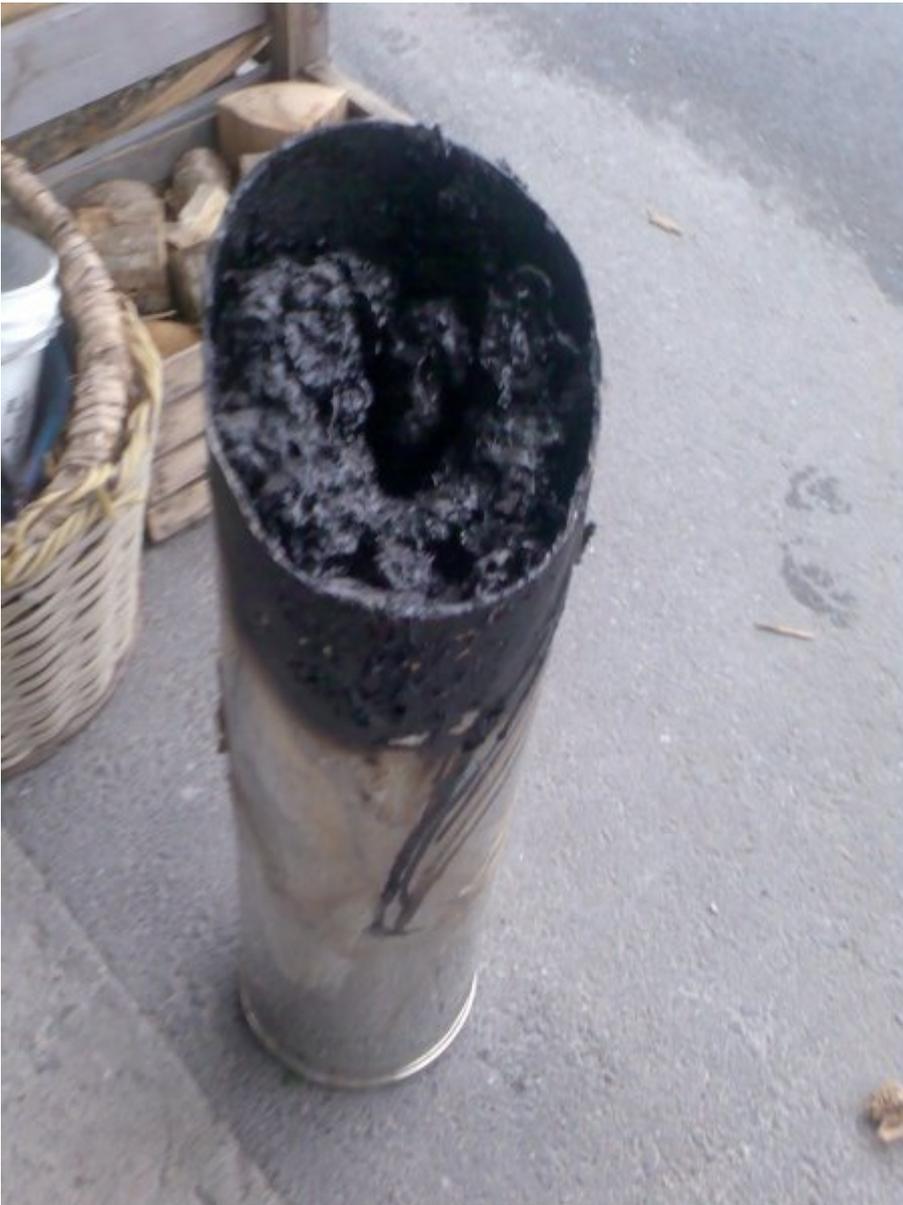
031

questo fu un tratto di canna fumaria priva di isolamento in cui bruciavano legna leggermente umida.....son passati 2o3 anni ma a me pare di ricordare che aveva una vita alquanto breve questa canna fumaria che andammo a sostituire...1 mese/1 mese e mezzo.....lo si può dedurre dal colore del tubo all' esterno in effetti....come nuovo....ECCO CHE SIGNIFICA FAR FARE I LAVORI DA CHI NON HA PROFESSIONE...questo lavoro non era una assurdo...rispecchia abbastanza la norma di quello che troviamo sui cantieri,.....sigh!

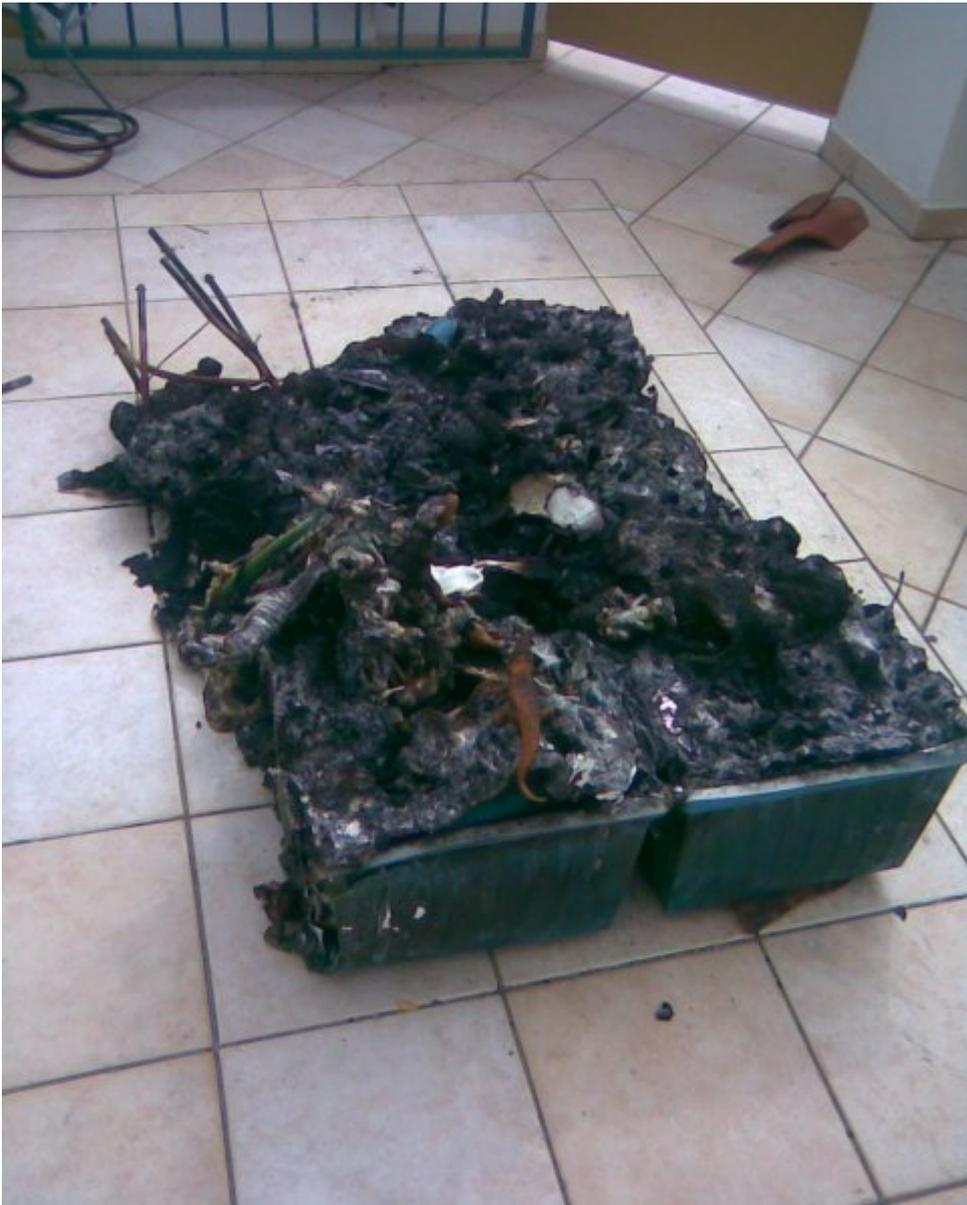
032

questa è la cosa più agghiacciante che mi sia capitata in questi anni di attività... quelle che vedete sono le ceste dei giochi dei bimbi, la canna fumaria passava nel muro della loro cameretta... (per fortuna non erano in casa al momento dell'incendio che ha distrutto interamente il tetto)...mi vengono i brividi ogni volta che la guardo

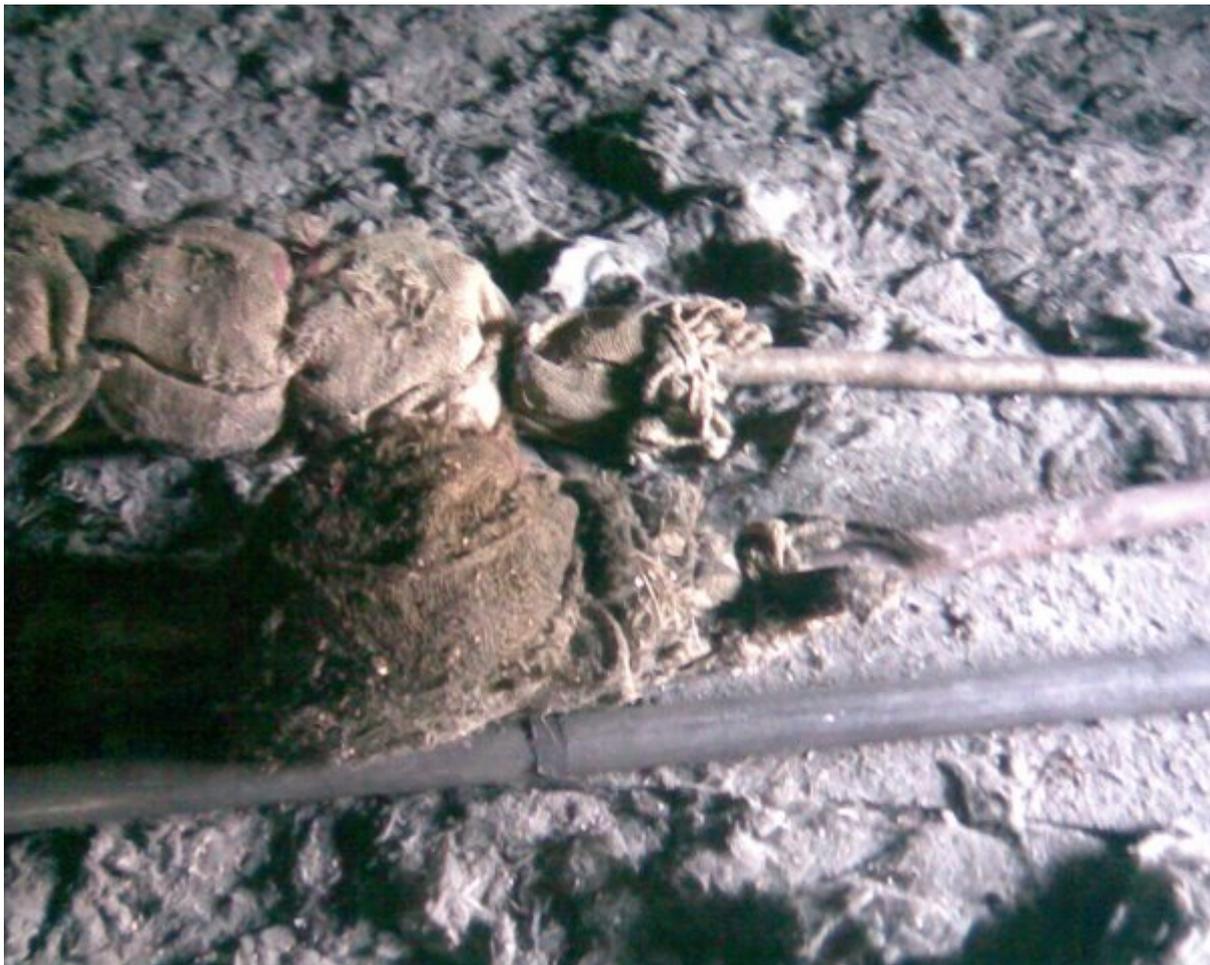
034

**Luserna San Giovanni (TO) il padrone di casa prima di salire sul tetto mi dice "eppure la pulisco tutti gli anni!" . . .nel sottotetto ho trovato i suoi "strumenti"... 3 bastoni e un tubo di ferro di diverse lunghezze (per pulire a diverse altezze) con legati in cima dei sacchi di iuta!
ho dimenticato di specificare che il padrone di casa è un arzillo giovanotto di 85 anni che tutti gli anni sale sul tetto a pulire la canna con quei bastoni**

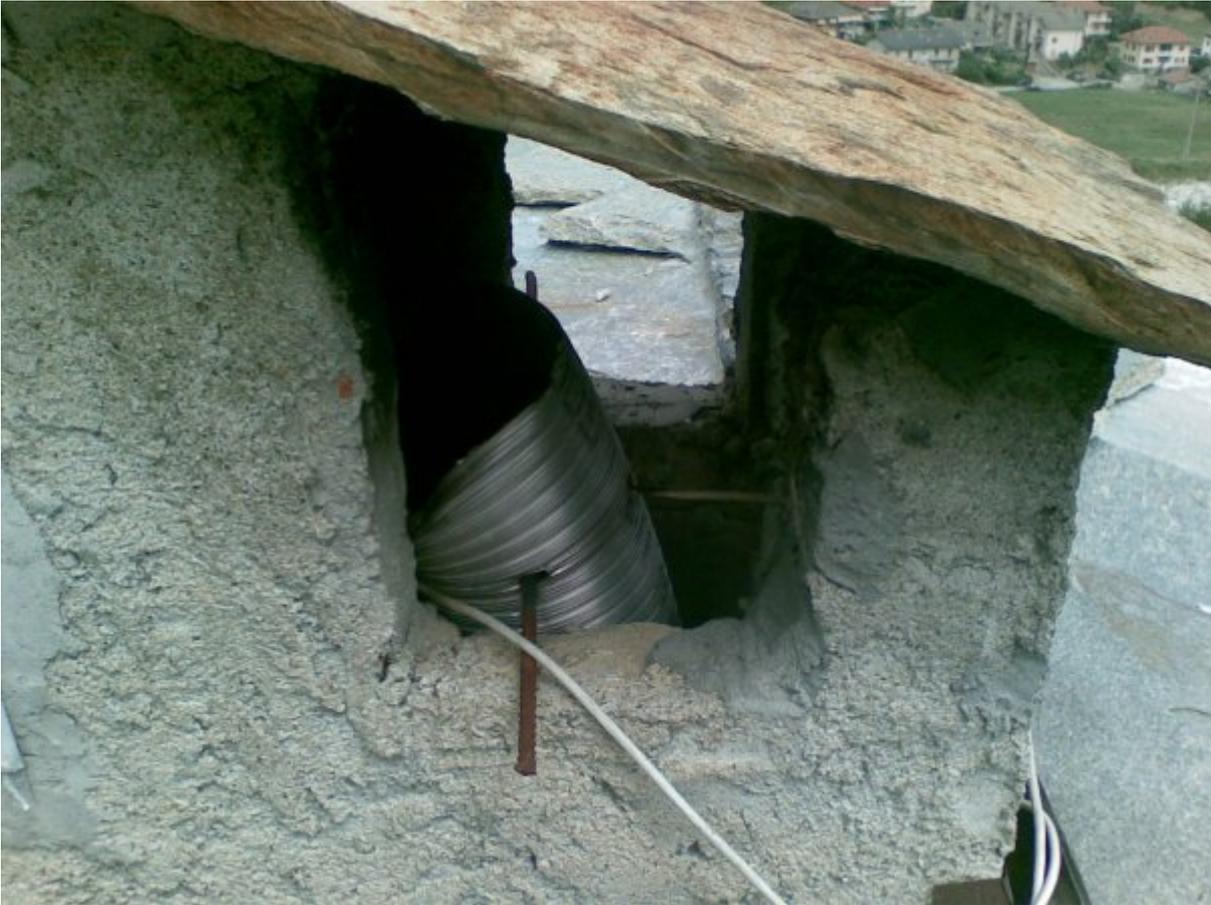
035

tubo flex tenuto su da un tondino conficcato da una parte e legato con un pezzo di filo da antenna

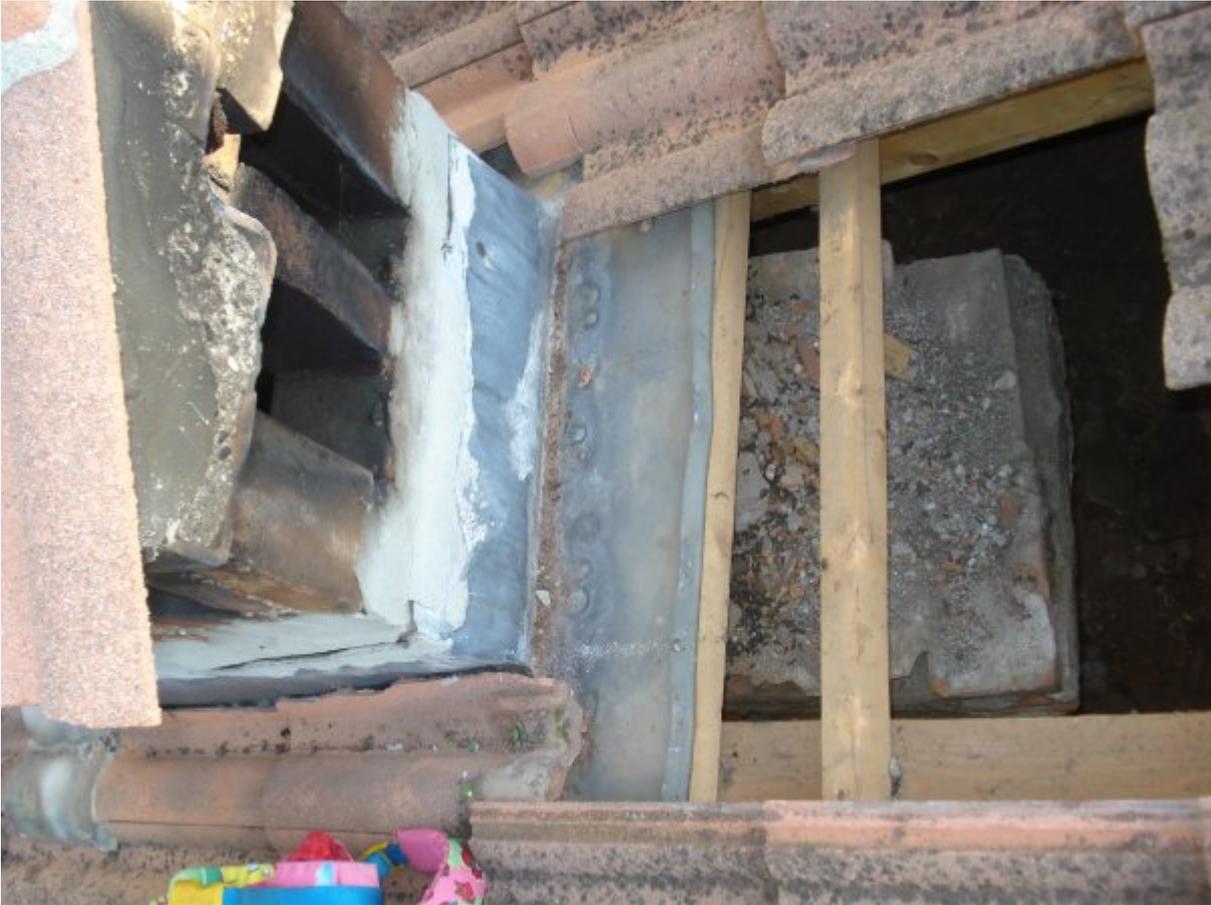
036

Francavilla Bisio (AL) 2 camini paralleli : un camino non funzionava, perchè rifacendo il tetto, qualcuno aveva deciso che andava "tombato", eliminandone il comignolo e parte di torrino. La fortuna ha voluto che la paratia di divisione dei 2 camini paralleli avesse ceduto in un punto e permettesse ad una parte dei fumi di uscire in atmosfera

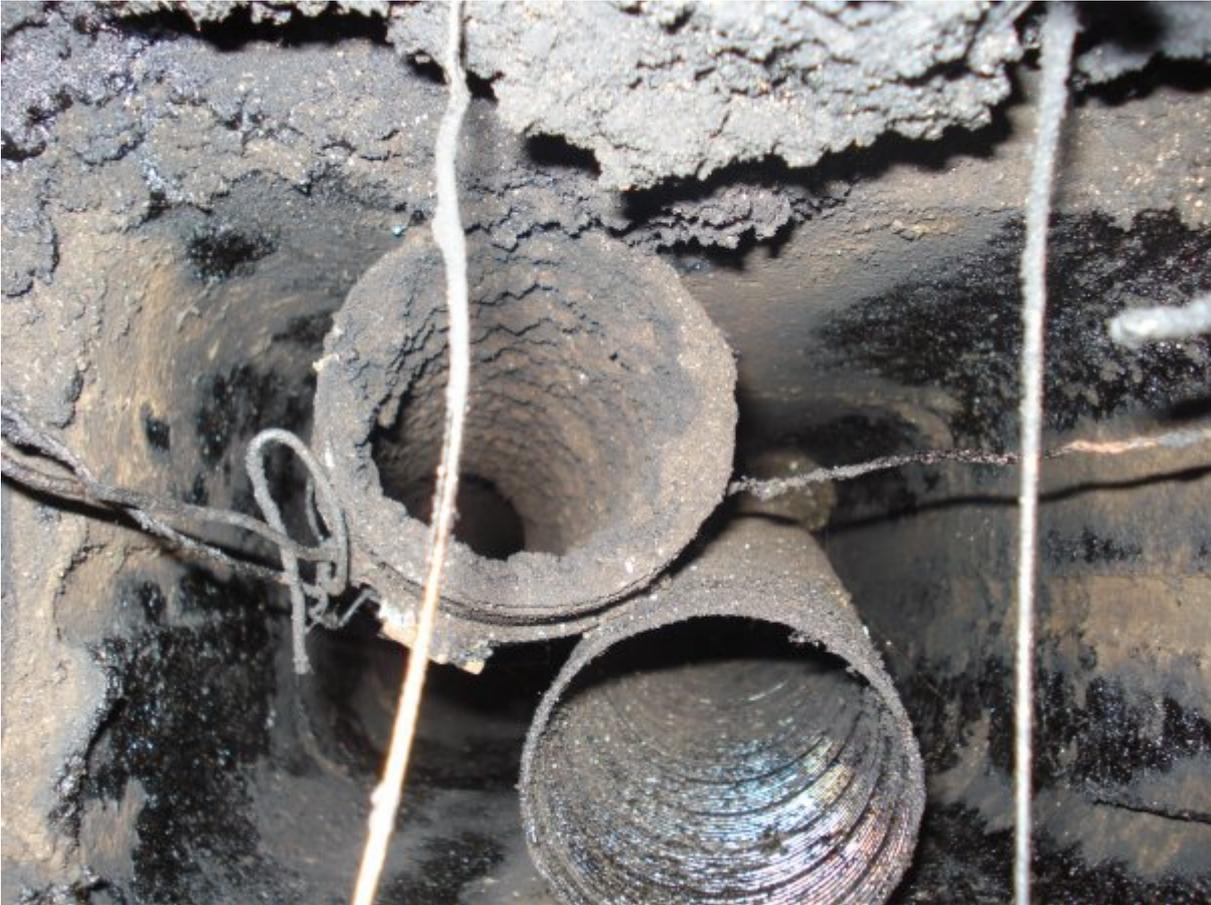
037

Novi Ligure(AL)camino a legna e camino a metano condannati a convivere nello stesso cavedio tecnico(casa popolare)

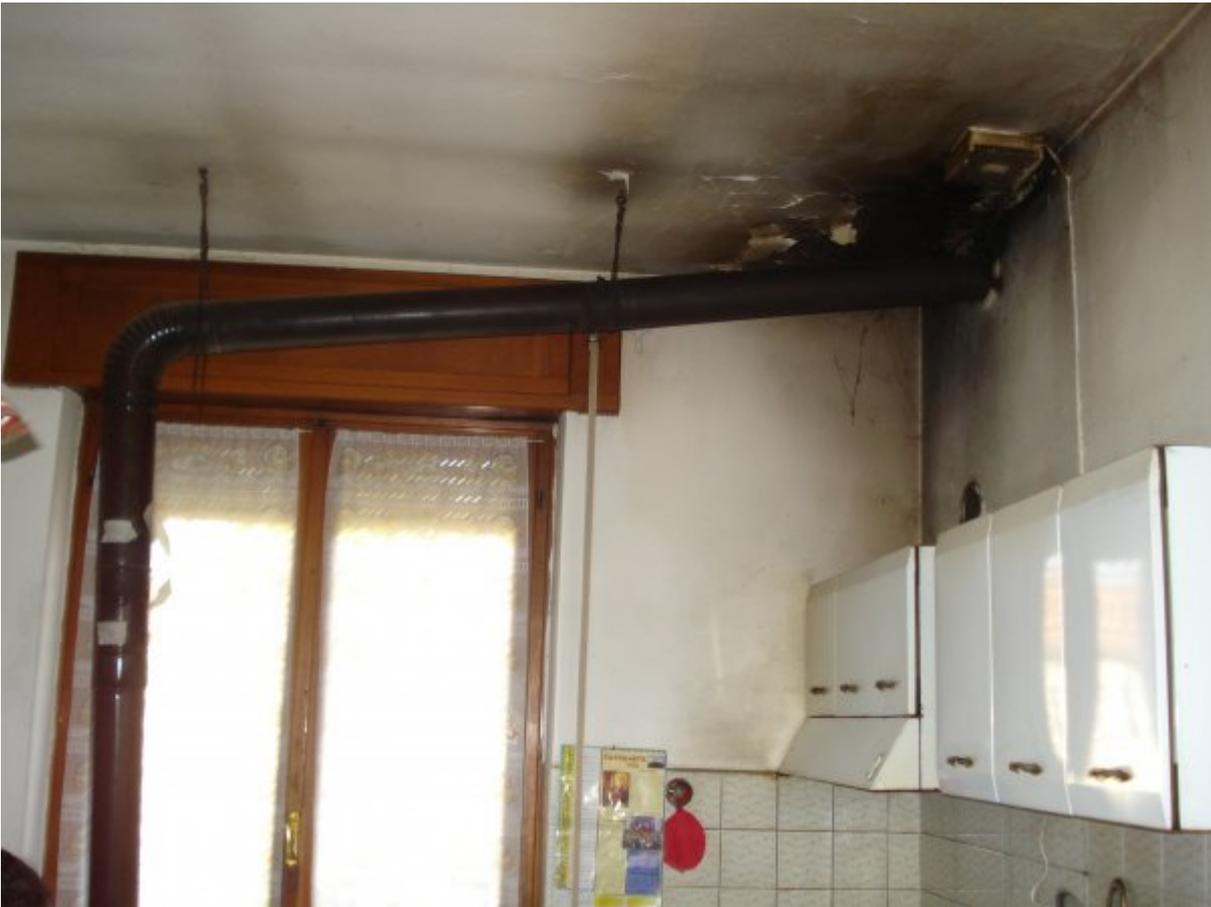
038

Castelletto d'Orba(AL)...c'è qualche dettaglio da rivedere in questo impianto

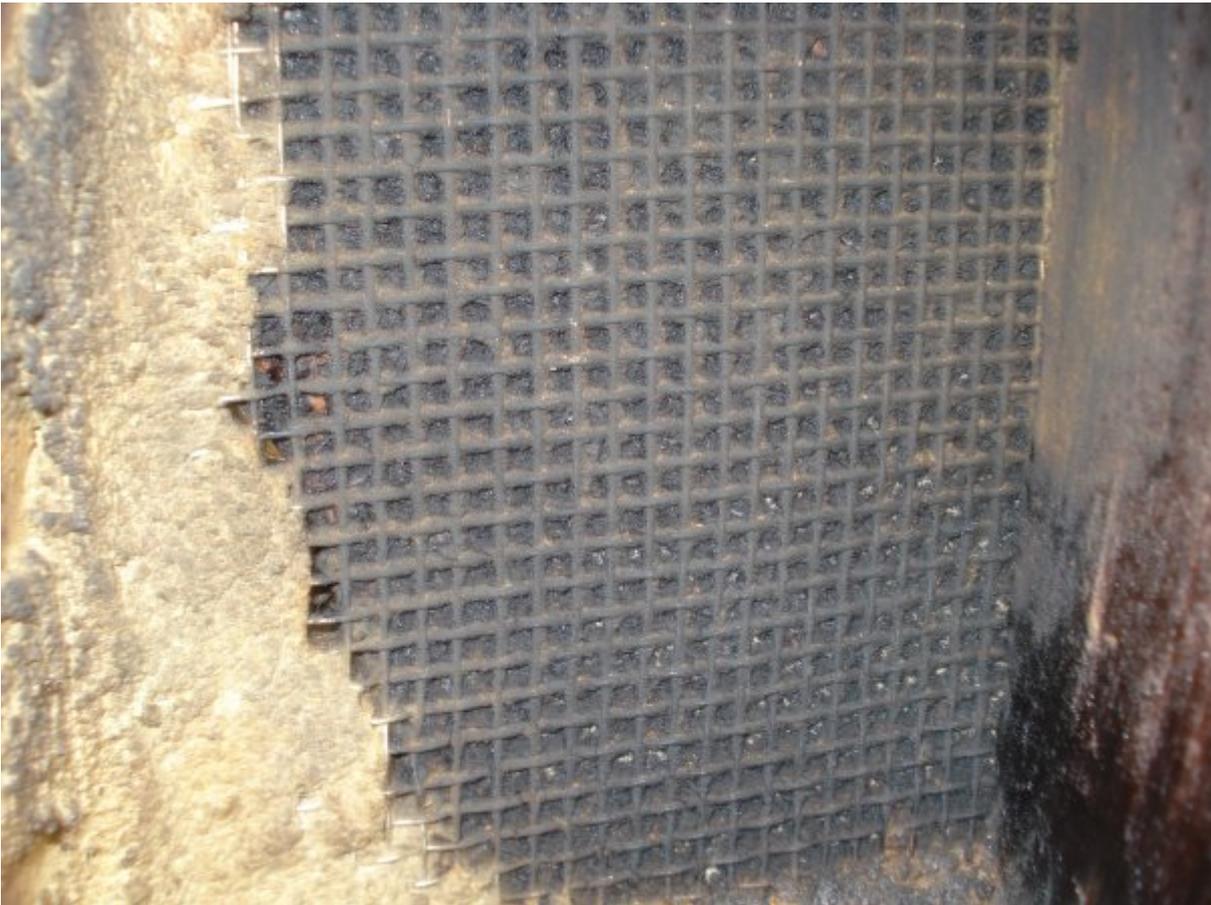
039

Novi Ligure(AL) solite note reti antintrusione calabroni ed antiestrusione fum

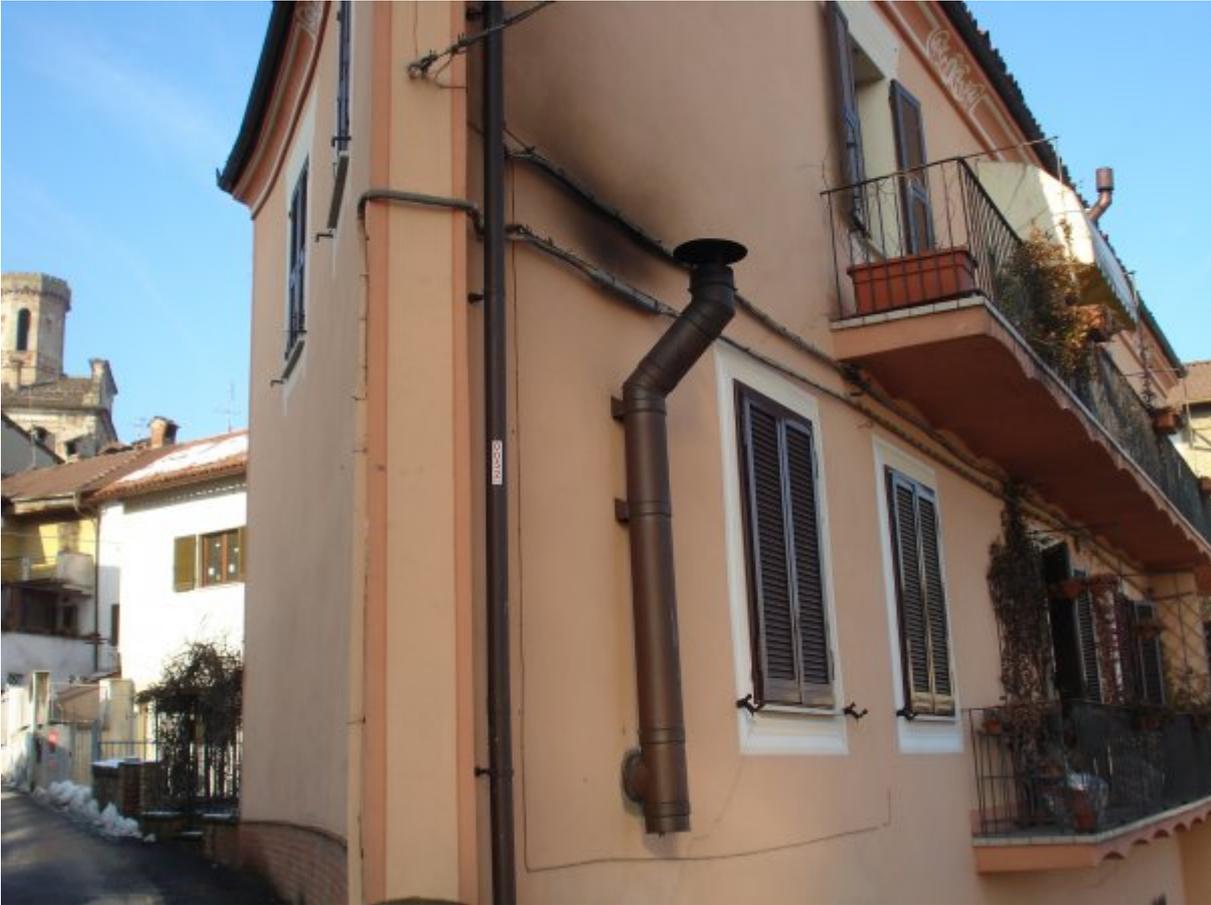
040

Molare(AL) : un camino corto è più economico e mantiene in ottimo stato il colore della facciata.(gennaio2010

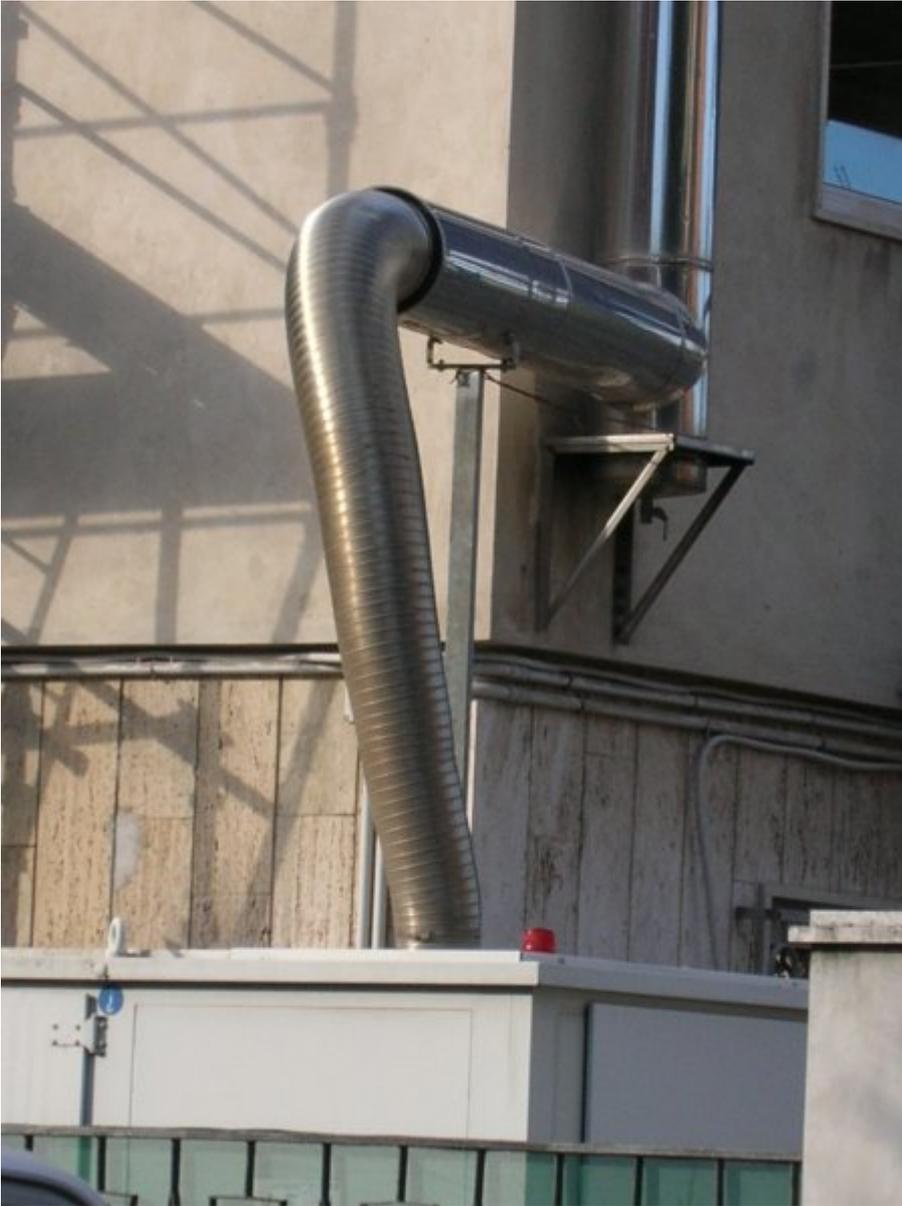
041

Installazione non idonea con materiali non adatti al combustibile solido come prescritto da UNI 10683:2005

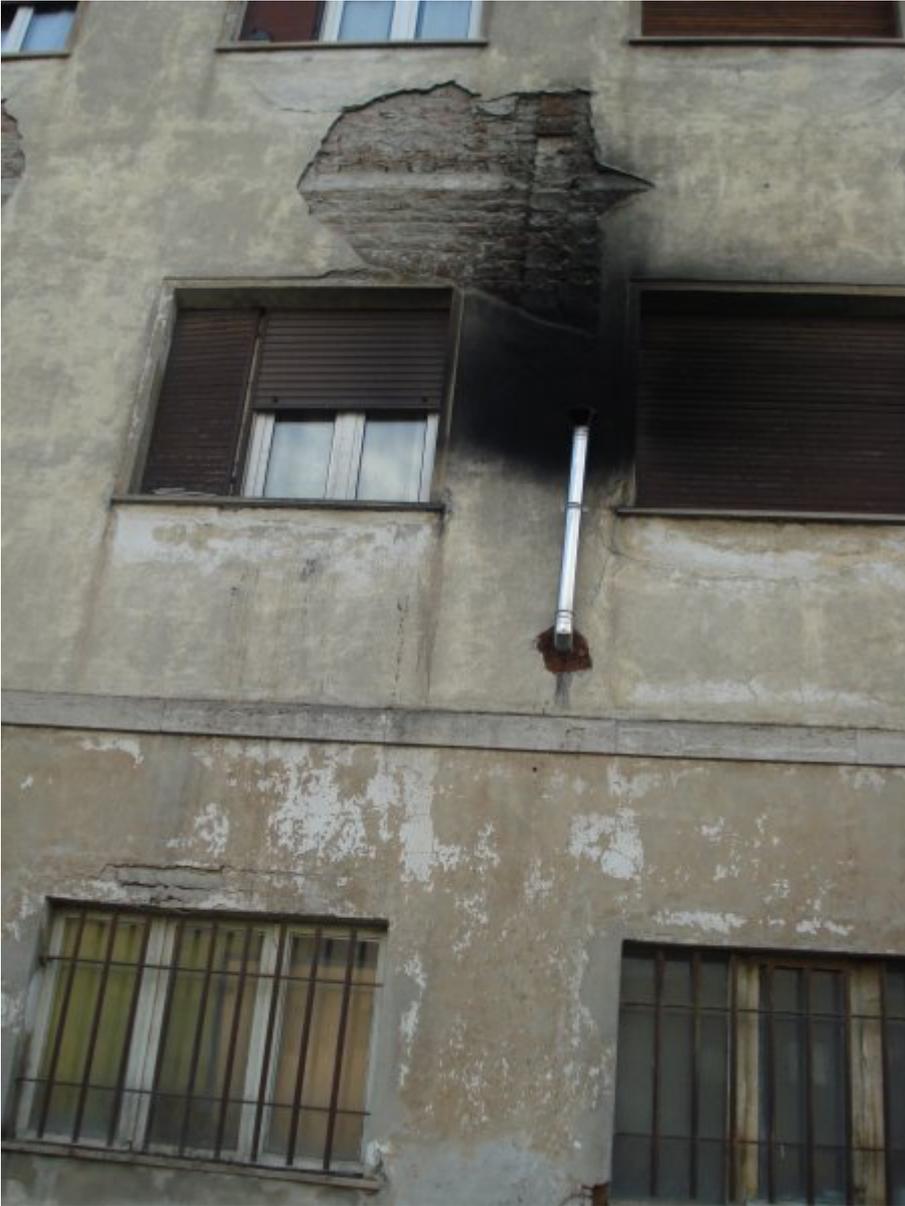
042
Tortona (AL)
un camino corto è più economico(2008)

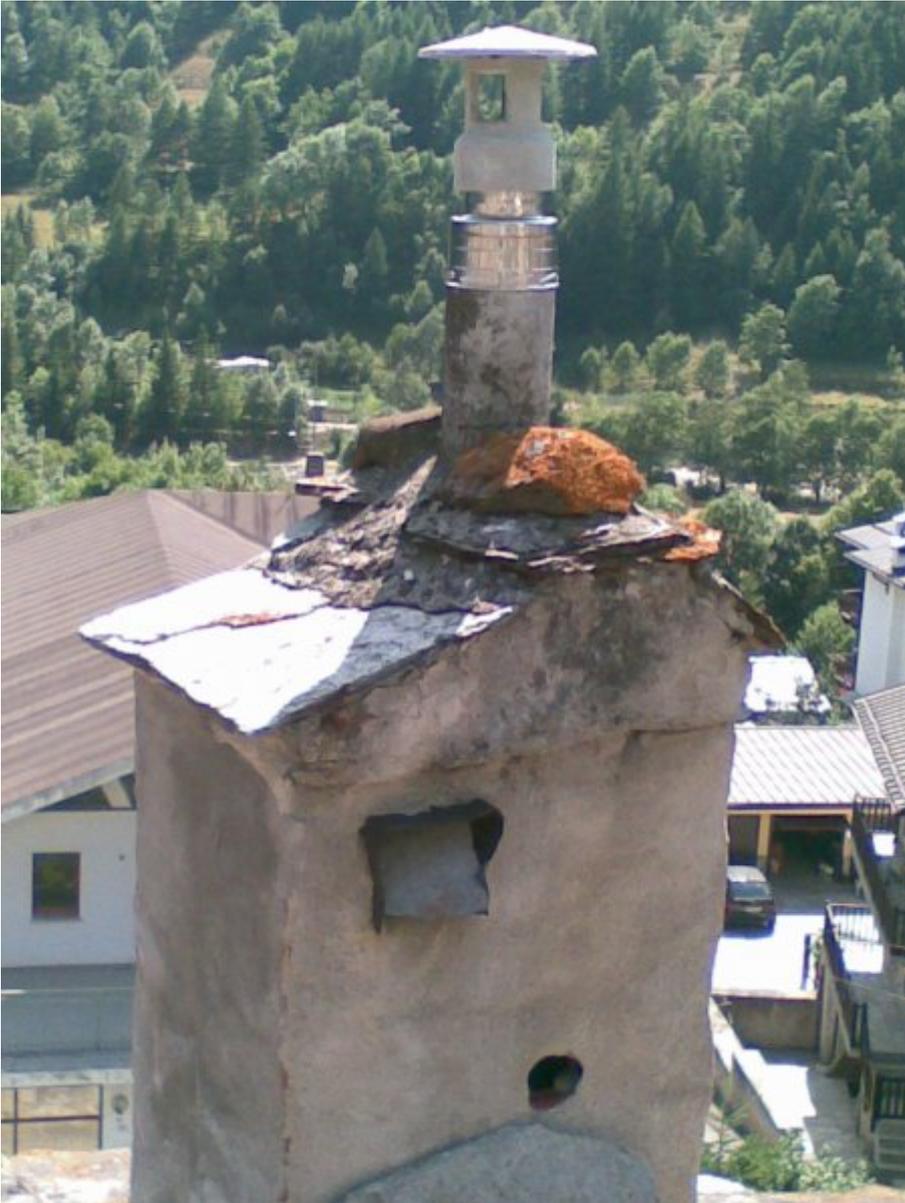
044

Fenestrelle (TO) sulla strada per il Sestriere : camino "assurdo"

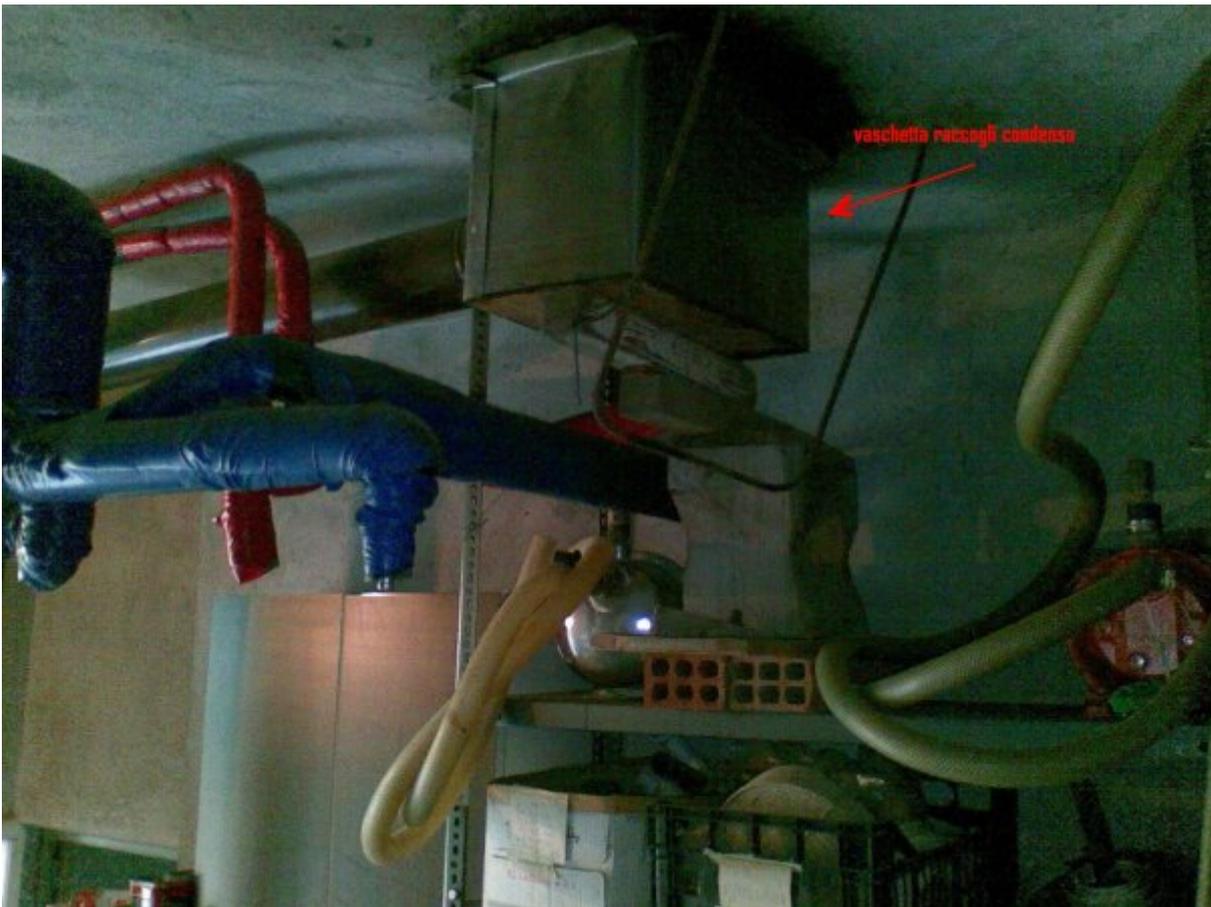
045

quello inquadrato è il soffitto del garage/cantina/locale caldaia, la canna fumaria è verticale dritta sopra, quello che entra di lato è un tubo inox per lo scarico fumi del barbecue fuori...ovviamente

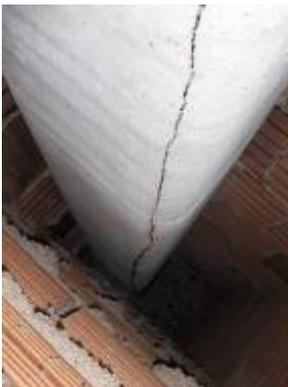
046

Nessun tipo di coibentazione , e da dove ho scattato la foto le perline sono poco distanti.

Qui si è verificato un incendio di fuliggine che però a giudicare dai residui è stato di piccola intensità(avevano un paio di angeli in cielo).... 70 Qli di legna all'anno e mancata manutenzione più negligenza del costruttore hanno fatto sfiorare il disastro se non la tragedia.

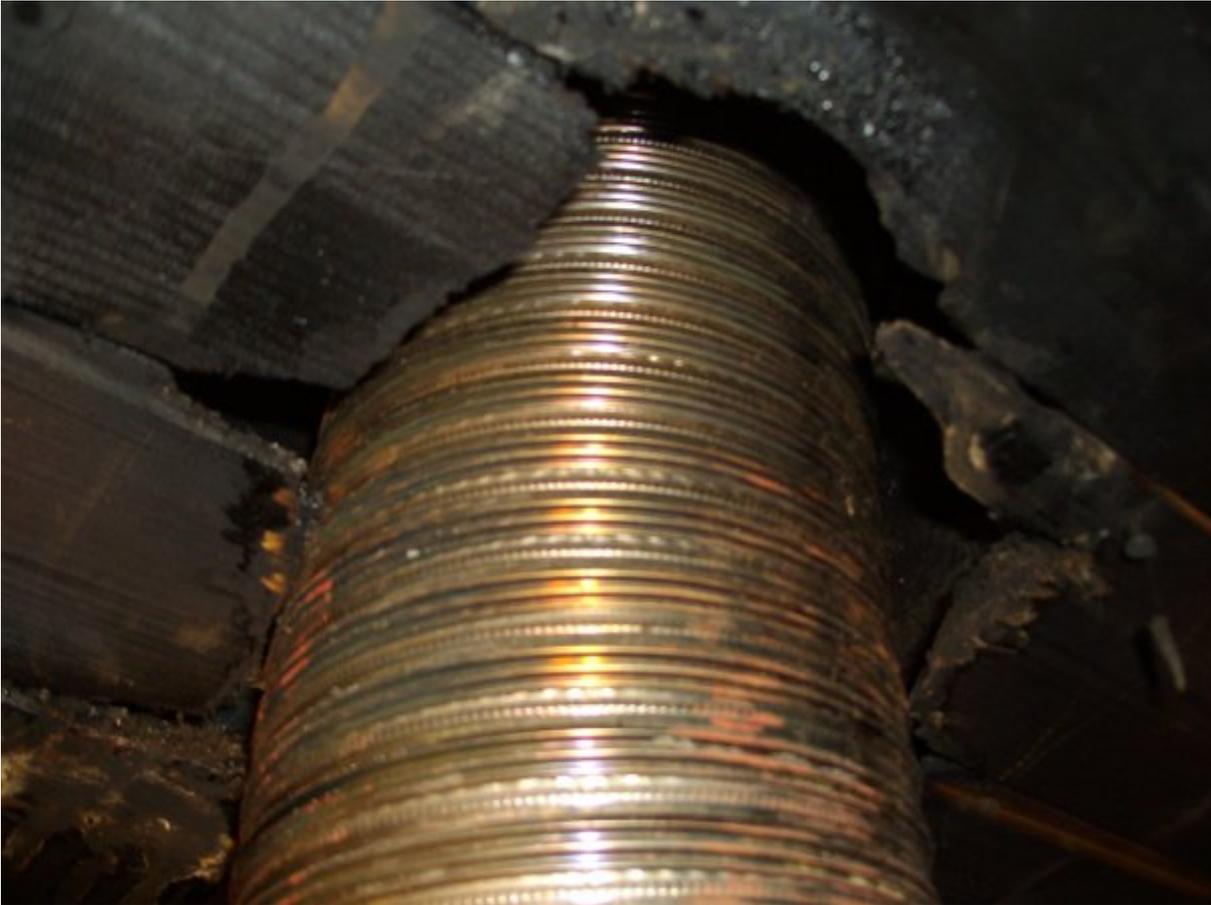
047

così possono far morire o intossicare un'intera famiglia

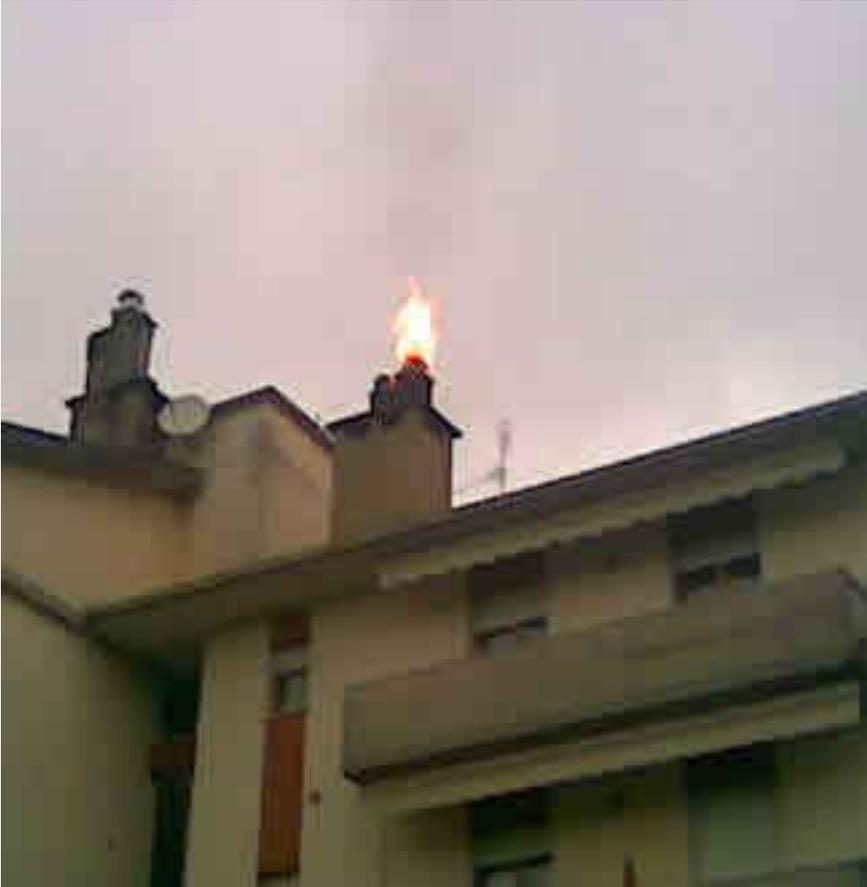
048

Non dovrebbe accadere ma purtroppo il creosoto è una sostanza infiammabile

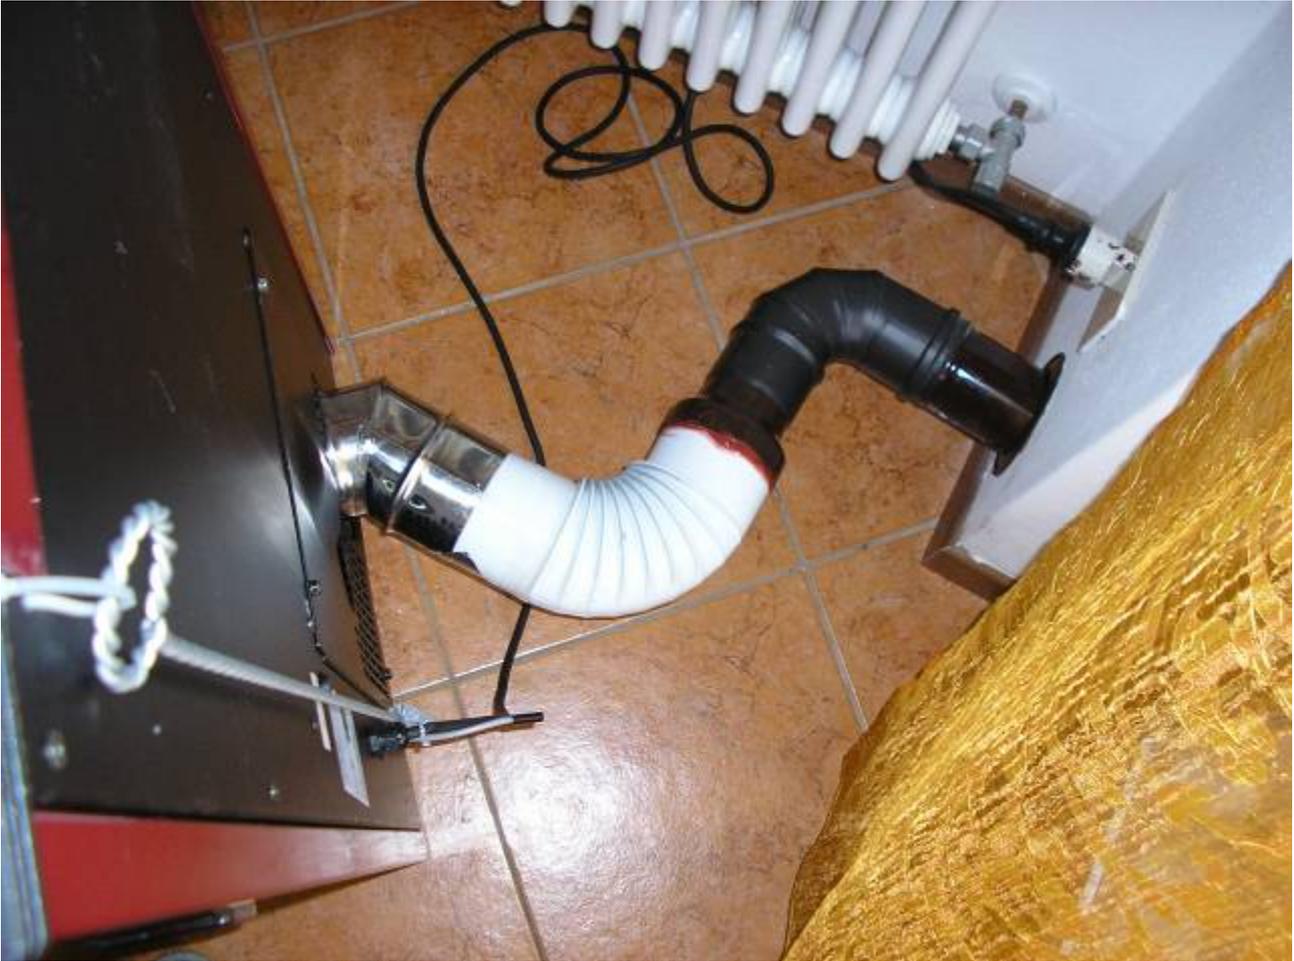
050

Materiali non idonei per l'installazione della canna fumaria di servizio alla stufa a pellet ed installazione non conforme alla normativa vigente
