# ANALISI DEI CASI VERIFICATISI SUL TERRITORIO DELLA PROVINCIA DI BRESCIA E STATISTICA DELLE CAUSE

Ing. Pier Nicola Dadone  
Comando provinciale  
Vigili del Fuoco di Brescia

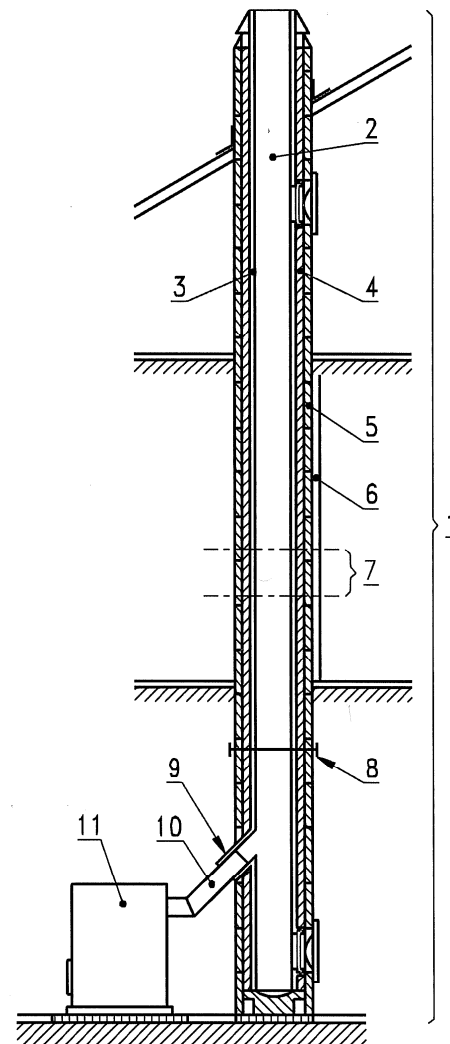
#### Componenti e accessori di un camino

##### Legenda

- |   |                          |    |                      |

| 1 | Camino | 7 | Elemento del camino |
| 2 | Via di efflusso | 8 | Camino multiparete |
| 3 | Condotto fumario | 9 | Raccordo del camino |
| 4 | Isolamento termico | 10 | Canale da fumo |
| 5 | Parete esterna | 11 | Generatore di calore |
| 6 | Involucro o rivestimento | | |

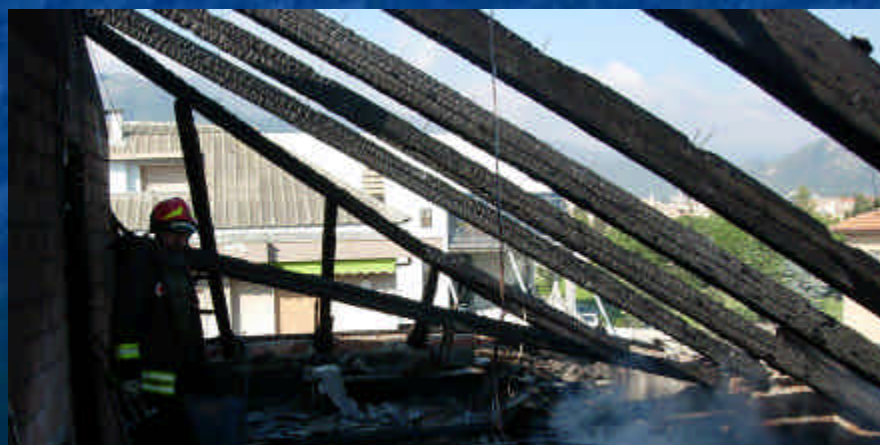
# CAUSE DEGLI INCENDI DI TETTO

| Realizzazioni non a regola d'arte del camino | 53 % |
| Cattiva e/o mancata manutenzione camino | 18 % |
| Incendi avvenuti in cantiere | 17 % |
| Altre cause | 12 % |

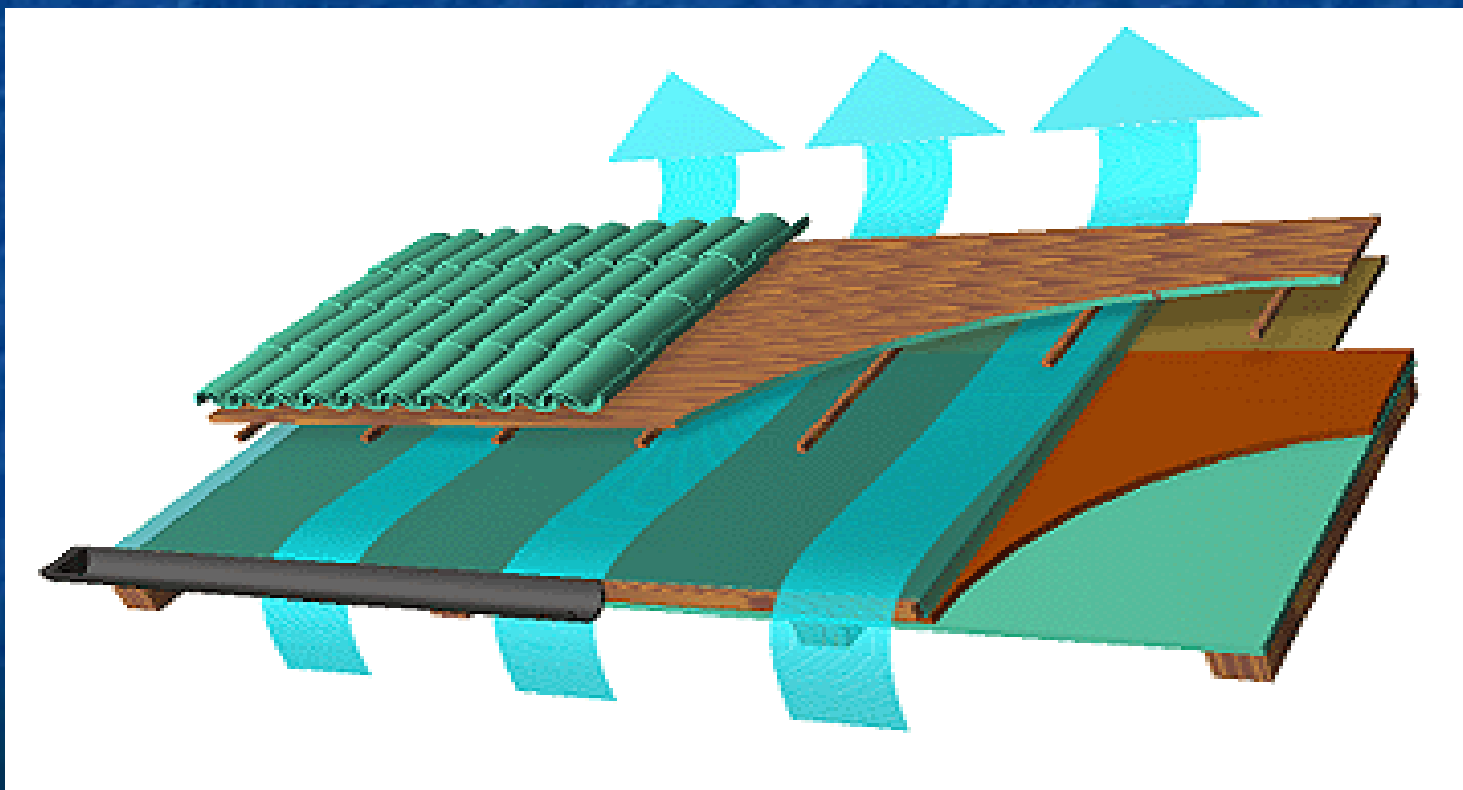
# Tetti in legno ventilati

Sempre più frequentemente si incontrano tetti “ventilati” o “autoventilati”.

La recente diffusione di **tetti di tipologia ventilata e struttura portante in legno**, sotto l'aspetto antincendio, sicuramente comporta:

- ✍ una facile e rapida propagazione delle fiamme
- ✍ una difficile individuazione del focolaio a causa dei numerosi possibili percorsi dei fumi
- ✍ In fase di spegnimento, una certa difficoltà di attacco delle zone coinvolte dalla combustione

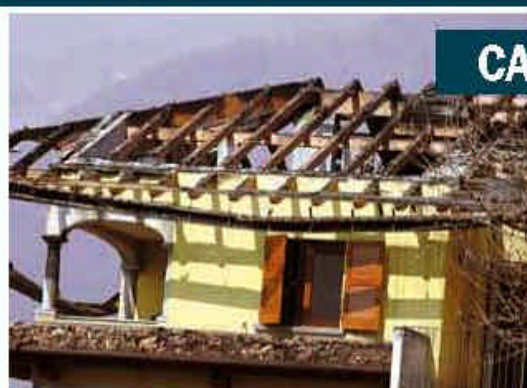
Il pompiere è precipitato mentre spegneva il tetto in fiamme di questa casa (foto Andreato)

### CADE DAL TETTO IN FIAMME, MUORE VIGILE DEL FUOCO

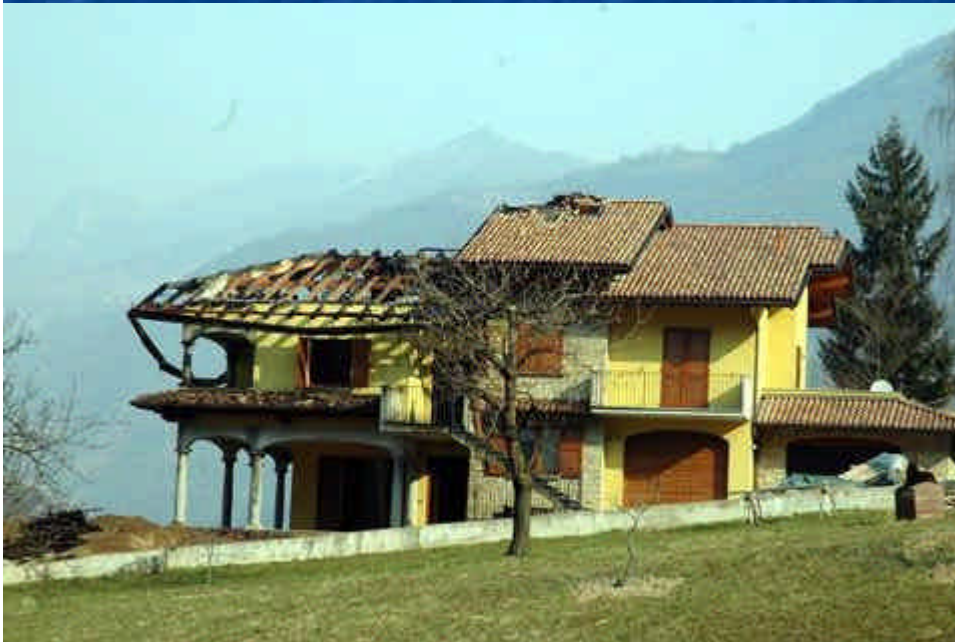
**15/03/2006, Sedrina (BG)**

Tragica morte di un vigile del fuoco in forza al distaccamento di Zogno. Enio Salvi, 45 anni – questo il nome della vittima - era salito sul tetto di un'abitazione per spegnere un incendio quando è scivolato, precipitando al suolo. Subito soccorso dai colleghi e dagli operatori di un'ambulanza del 118, è morto due ore dopo agli Ospedali Riuniti di Bergamo.

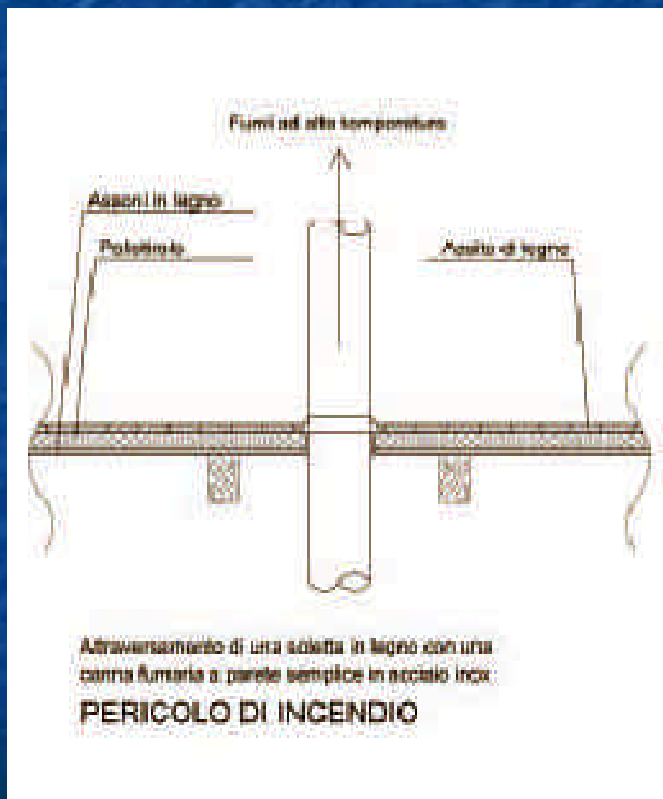
Attraversamento scorretto

- ✍ camino con presenza di materiali combustibili (travi di legno, assi, moquette, etc) a distanza inferiore a quella indicata sul codice del camino (es: trave posta a 10 mm, quando camino riporta C50, ossia distanza minima di 50 mm)

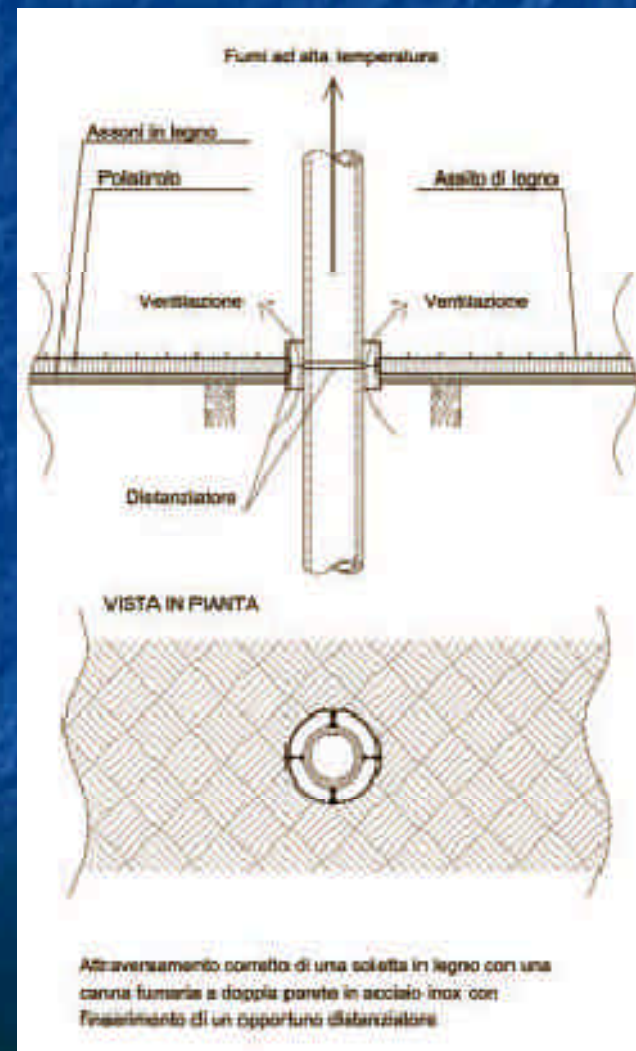
attraversamento corretto
